TEKNOLOGISK
INSTITUT

Tuborg havnevej 19 Energigennemgang

DEAS A/S
Dirch Passers Allé 76
2000 Frederiksberg

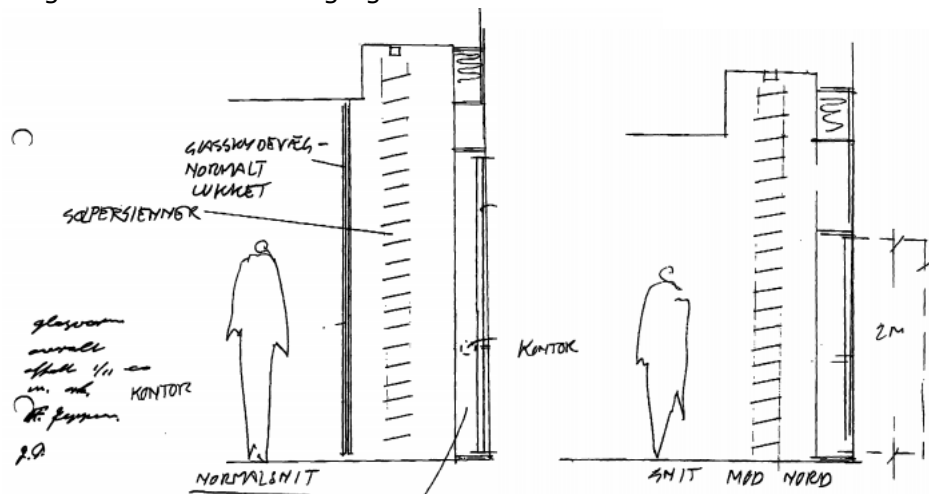
Figur 1 - skitse af ændring omkring den indvendige glasvæg

- Bygningen er oprindelig udlagt og estimeret til at huse 440 kontoransatte. Der er på nuværende tidspunkt kun har 180 ansatte. Det kan give problemer i forhold til opvarmningen, da bygningens interne varmetilskud er kraftigt reduceret.
- Bygningen er oprindelig opført med en indvendig glasskydevæg, som det fremgår af skitserne på Figur 1. Denne væg er nu fjernet de fleste steder. Det er en væsentlig ændring på bygningens klimaskærm, og er med til at gøre bygningen mere udsat for ydre belastninger som solindstråling og kulde.

- Opsætning af den oprindelige ekstra indvendige glasfacade i udsatte øst/vestvendte zoner, så opvarmningen kan tilføres via konvektorerne, og den mekaniske ventilation kan fungere som opblandingsventilation med undertemperatur i indblæsningen
- Gennemgang af varmesystemet og dets komponenter, hvilket kan resultere i forslag om udskiftning af det eksisterende varmesystem til et større varmesystem, som kan håndtere varmebehovet i de koldeste perioder af opvarmningssæsonen
- Opsætning af flere bimålere på varme og el, så der kan udarbejdes et energiregnskab med større nøjagtighed for hver lejer

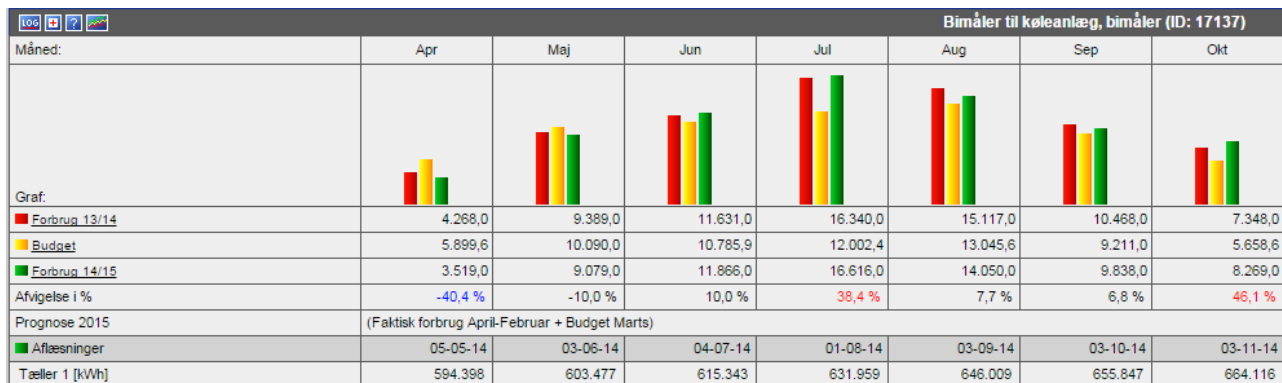
Figur 3 - Elforbrug til køleanlæg

På Figur 3 ses elforbruget for køleanlægget, hvorfra driften kan vurderes. November til marts er ikke medtaget, da der stort set ikke er registreret noget forbrug.

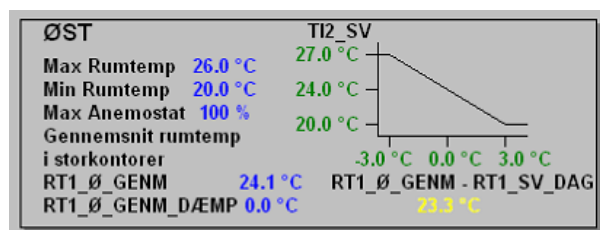
Figur 4 - Styringsparametre Øst, vinter

Temperaturstyringen til øst-/vestanlægget bliver som nævnt beregnet ud fra rumfølere i hver fløj, og den gennemsnitlige temperatur i hver fløj bruges på kurverne på Figur 4 og Figur 5 til at bestemme den ønskede indblæsningstemperatur i opvarmningssæsonen. Til østfløjen kan den ligge i intervallet 20-27°C og i vestfløjen 20-30°C. Styringen skal opretholde en temperatur mellem 20-26°C i øst og 22,5-26,3°C i vest. Da der er separate varme- og køleflader til hver fløj er det teknisk muligt at opretholde individuelle temperaturer i de to fløje.

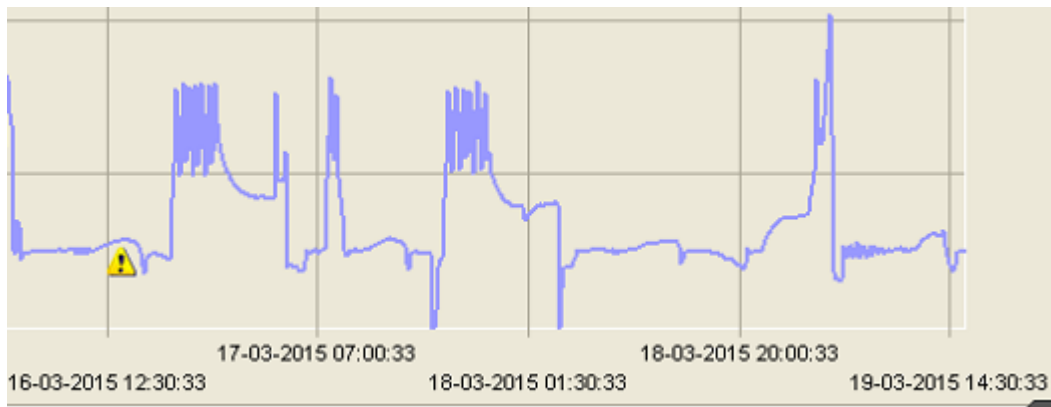
Figur 6 - Temperaturkurve for indblæsning

I dagtimerne bliver anlægget styret efter anemostaternes stillinger i zonerne. I opvarmningssæsonen kan indblæsningstemperaturen ligge i intervallet 20-28°C. Hvis én anemostat står på 100% åben og dermed kalder på køl vil indblæsningstemperaturen til hele fløjen være 20°C uanset de andre anemostaters stilling. Hvis der ikke er en anemostat der er 100% åben vil indblæsningstemperaturen være 28°C. Dette afspejler sig i Figur 6. Det fremgår også at det i nattetimerne bliver prioriteret at holde bygningen varm, uanset om ventilationsanlægget i dagtimerne har forsøgt at køle bygningen. Dette vil specielt være et dilemma i overgangsperioderne.

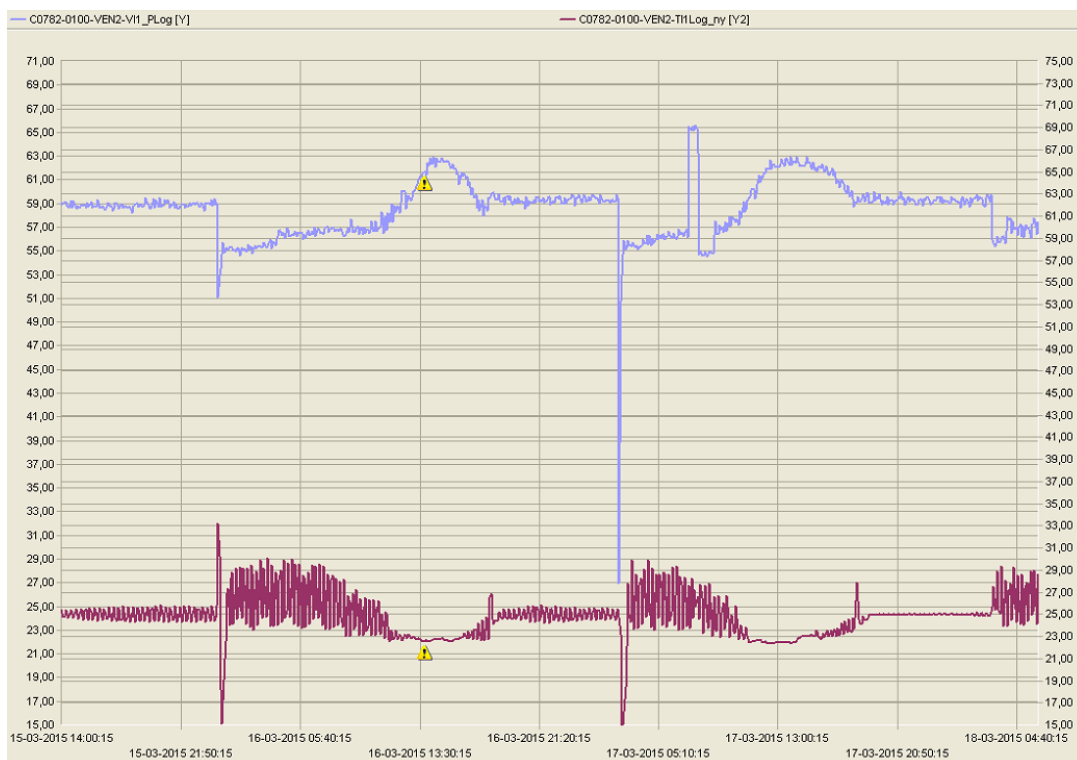
Figur 7 - Indblæsningstemperatur og indblæsningsventilator, Vest

Anlægget er i konstant drift, som det også fremgår af logningen på Figur 7. Den blå linje hører til primæraksen og er ventilatorhastigheden i procent og den røde linje der hører til sekundæraksen er indblæsningstemperaturen til vestfløjen. Som det fremgår er der meget lille variation i luftmængderne over døgnet og ved målinger er det også konstateret at det er tilfældet. Ved at kigge nærmere på indblæsningstemperaturen ses det, at den ligger konstant omkring 24°C i dagtimerne, og at den stiger til omkring 27°C om natten samt at den svinger noget.

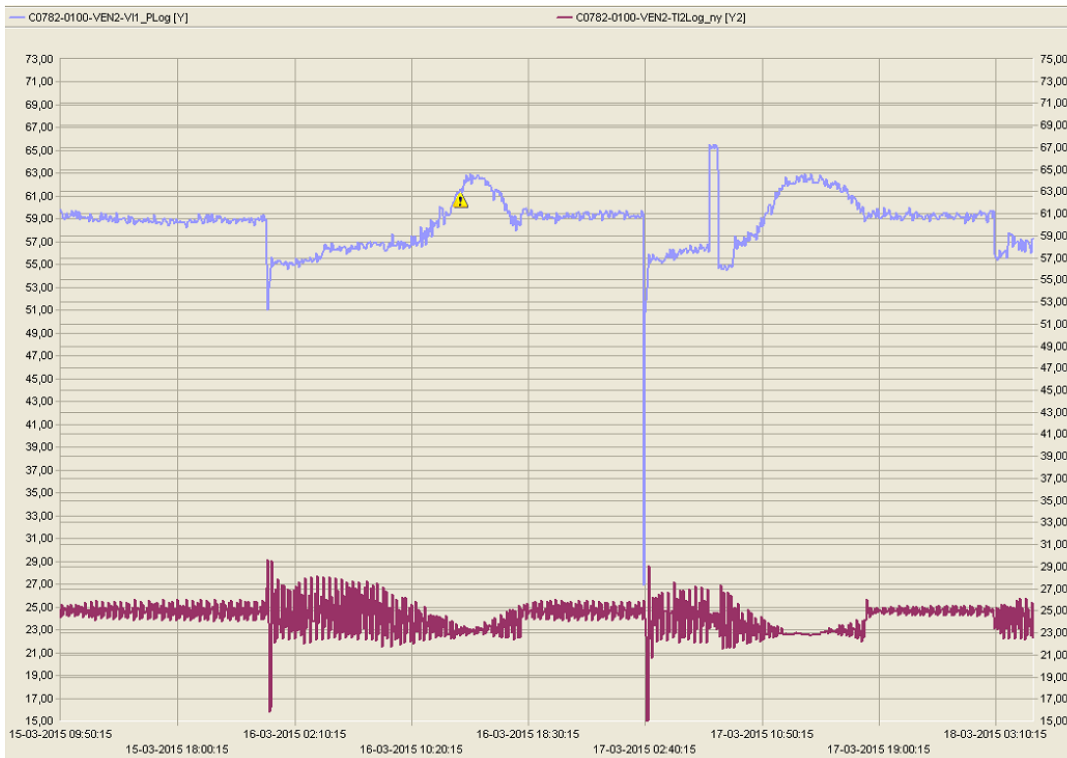
Figur 8 - Indblæsningstemperatur og indblæsningsventilator, Øst

Indblæsningstemperaturen til østfløjen, se Figur 8, ligner meget den til vestfløjen, men med mindre udsving om natten.

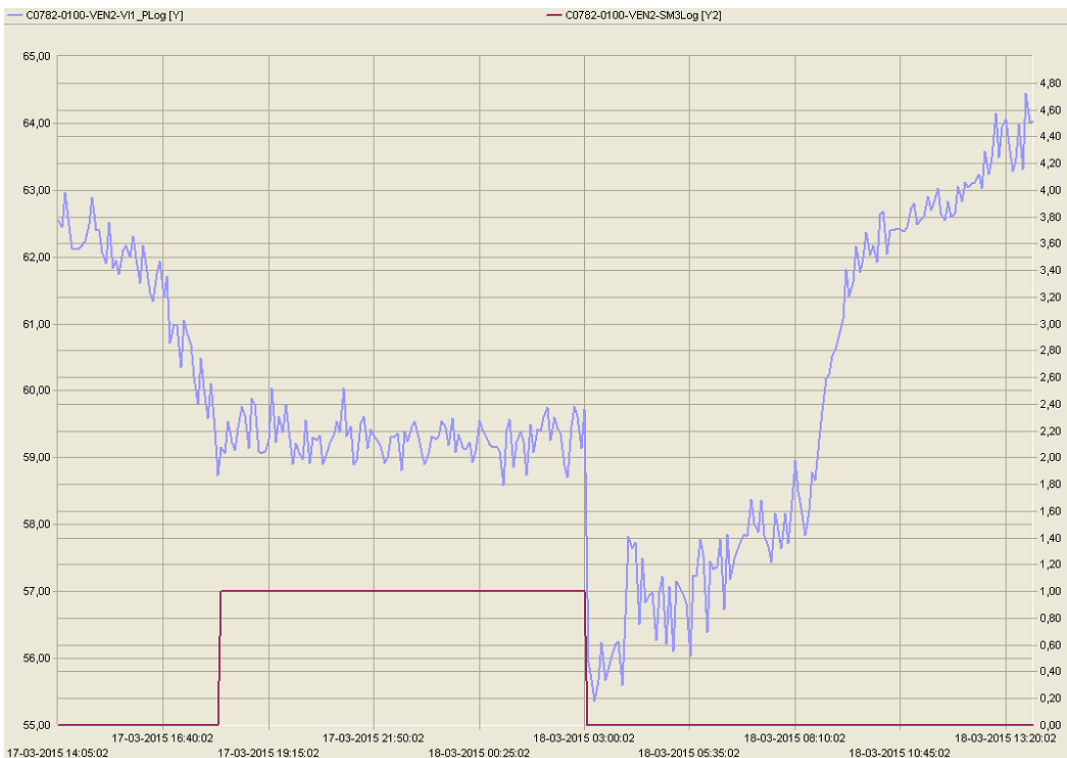
Figur 9 - Indblæsningsventilator og recirkulerings spjæld

Ved at sammenholde indblæsningstemperaturen med recirkuleringsspjældet, se Figur 9, ses det at der om natten kun recirkuleres og udsugningsventilatoren er derfor slukket.

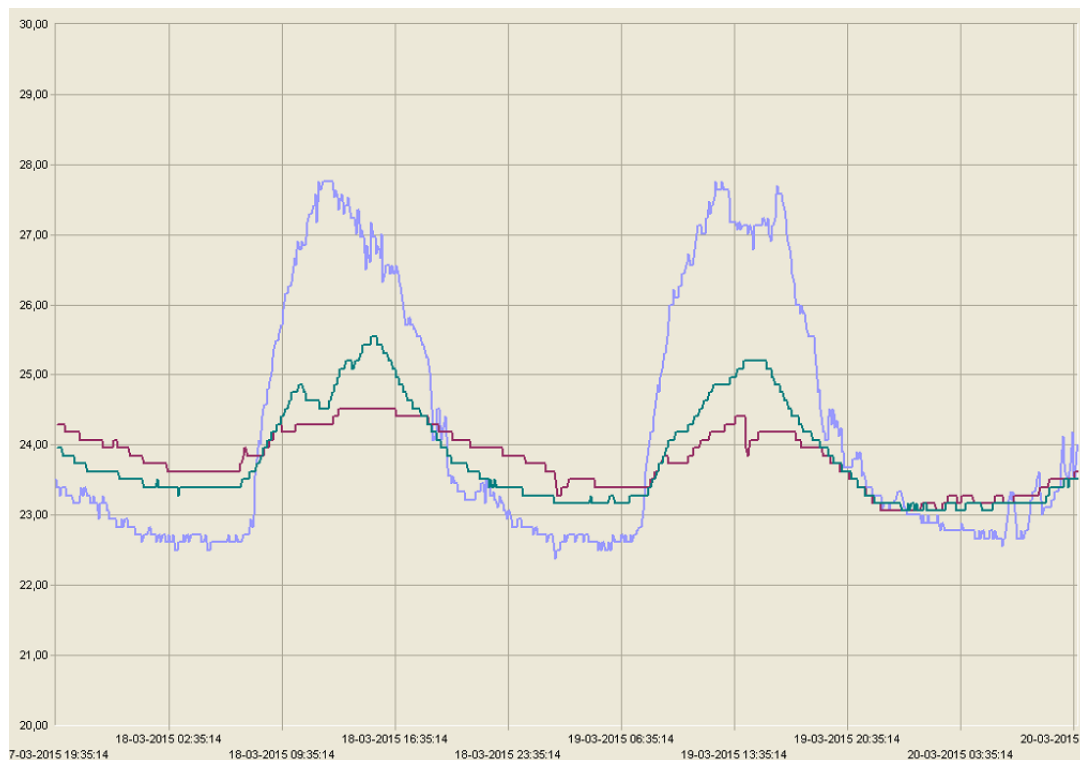
Figur 10 - Rumtemperaturen plan 2-4, Vest

På Figur 10 er temperaturkurverne for de tre plan i vestfløjen vist. Den grønne kurve er plan 2, den røde kurve er plan 3 og den blå kurve er plan 4. Som nævnt tidligere i rapporten, så er der på plan 2 og 3 eftermonteret autonome varme-/kølebafler (hos Novo), og disse har meget tydeligt indflydelse på rumtemperaturerne. Da indblæsningstemperaturen bestemmes ud fra rumtemperaturerne indvirker kølebaflerne hos Novo negativt på plan 4.

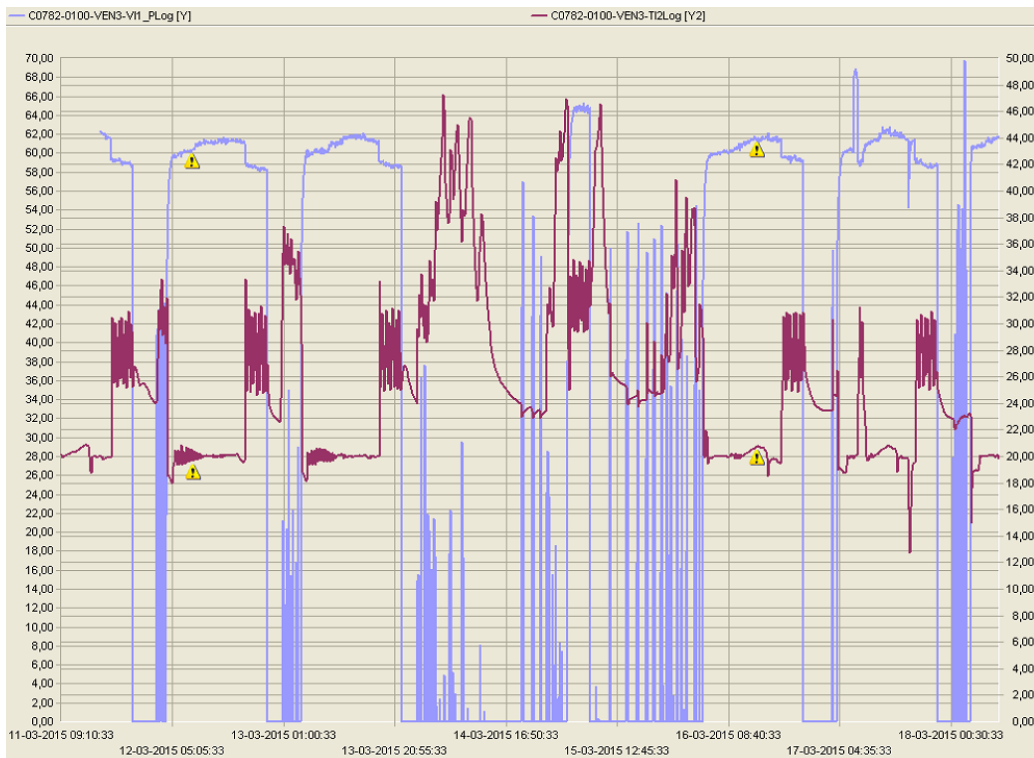
Figur 11 – Indblæsningstemperatur og indblæsningsventilator, plan 2-4

For at kortlægge den egentlige drift af ventilationsanlægget for nordfløjen i sammenhæng med indblæsningstemperaturen er disse parametre sammenholdt på Figur 11. Den primære y-akse hører til den blå kurve og viser ventilatorens hastighed i procent. Den sekundære y-akse er indblæsningstemperaturen målt lige efter varmefladen.

Af figuren fremgår det, at ved den normale dagdrift er indblæsningstemperaturen 20°C i tidrummet kl. 6-16. Herefter stiger indblæsningstemperaturen til 28°C (der er registreret 26-30°C). Efter kl. 18 går anlægget på natdrift, hvor indblæsningstemperaturen skal bidrage til at holde bygningen over 21°C. Jf. CTS-beskrivelsen skal dette ske ved at indblæse med 32°C. Når der ses nærmere på indblæsningstemperaturen kan det konstateres, at den ofte ligger langt over 32°C. Det ser ud til at dette skyldes kanalopvarmning fra varmefladens restvarme, når anlægget ikke er i drift.

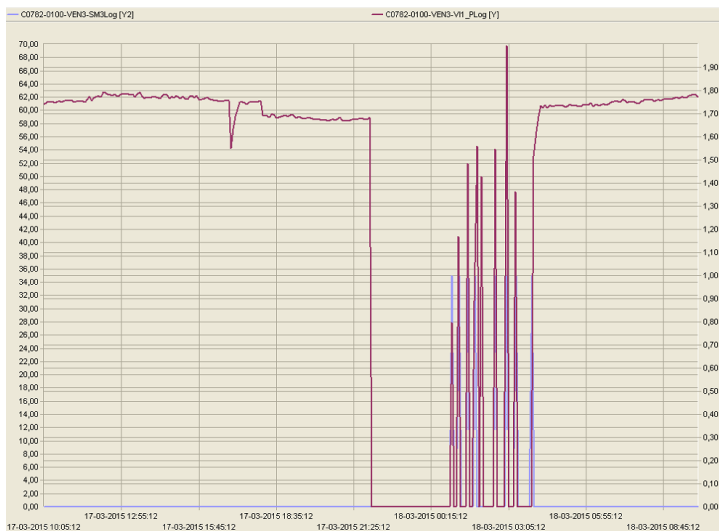
Figur 12 - Indblæsningsventilator og recirkuleringsspjæld

For at undersøge natdriften nærmere er der også logget på recirkuleringsspjældet. På Figur 12 er sammenhængen mellem ventilatoren og spjældet vist, hvor spjældindstilling er på sekundæraksen. Det fremgår, at der er fuld recirkulering om natten, når anlægget er i drift. Den blå linie er recirkuleringsspjældet.

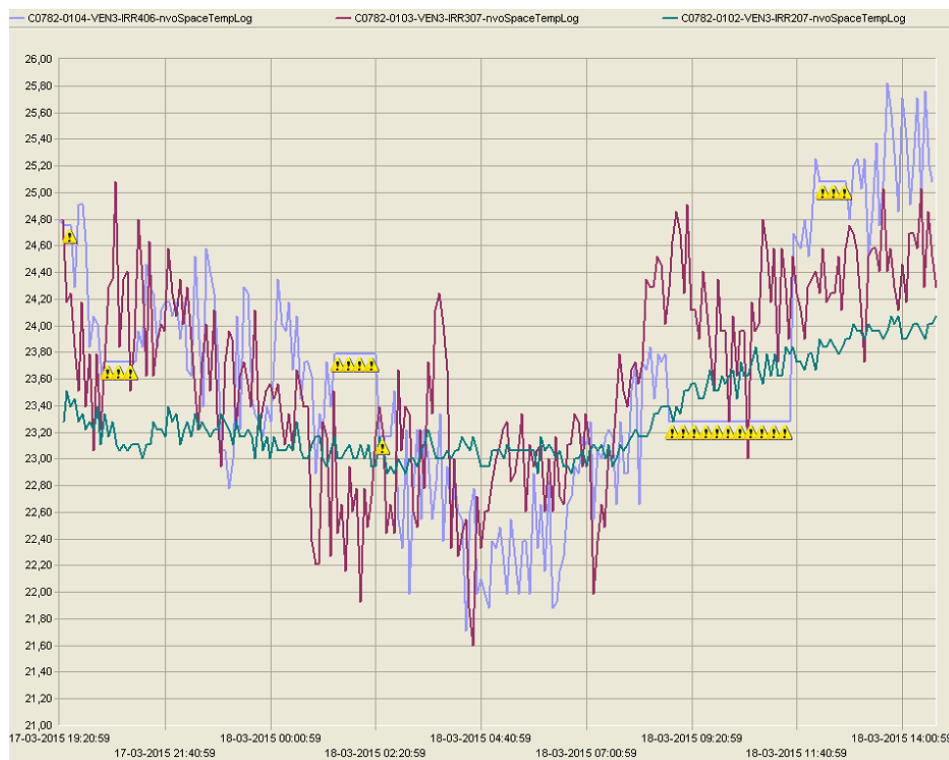
Figur 13 - Rumtemperaturer plan 2-4

Indblæsningen i nordfløjen er opdelt i to hovedafgreninger, en til reception og motionsrum og en til kontorerne på plan 2-4. I denne opgave er der fokuseret på kontorerne. Der er afbilledet rumtemperaturer for de tre plan på Figur 13. Grøn linie er plan 2, rød er plan 3 og blå linie er plan 4. Der er antydninger af at rumfølerne på plan 3 og 4 bør efterses, da det ikke virker

realistisk at rumtemperaturen har så mange og store udsving over relativt korte perioder. Det ses ligeledes at der er mange udfald på den blå linie, markeret ved de gule advarselstrekanter. Når graferne på Figur 13 sammenholdes med logninger fra opsatte IC-metre, viser der sig et mere stabilt mønster, hvor temperaturen i den målte periode ligger mellem 22,5°C og 25°C. Det er dog meget problematisk at man i CTS styringen styrer efter de afbillede følere, da det kan resultere i svingninger længere tilbage i systemet, f.eks. på varmepladen.

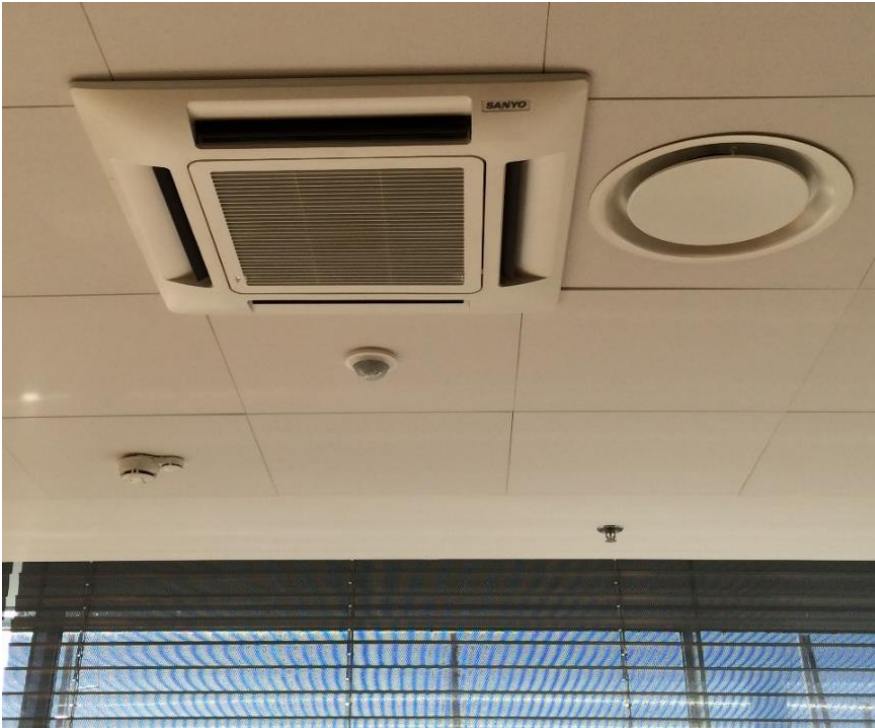
Figur 14 - Placering af aircondition ved siden af mekanisk ventilationsarmatur

Der er noteret, at der er eftermonteret af køle-/varmebafiler på Novo's kontorer, som ikke er styret af bygningens CTS anlæg. Dette har uheldig indflydelse på bygningens styring over CTS anlægget, og medfører dårlig styring af indetemperaturerne på de resterende etager i vestfløjen. Placeringen af de eftermonterede bafiler er ligeledes u hensigtsmæssig, hvilket fremgår af Figur 14. Det der konkret er sket i måleperioden er, at Novo ønsker en indetemperatur under 24°C, mens det mekaniske ventilationsanlæg har et sætpunkt for indblæsningen på 24°C. Det bevirker, at ventilationsanlæggets styring registrerer behov for opvarmning pga. den lavere rumtemperatur hos Novo, hvilket bevirker at der sker opvarmning hos samtlige lejere i denne del af bygningen (vestfløjen). Helt aktuelt har det vist målinger på 22,5°C hos Novo, mens der samtidig er 26,5°C på etagen hos Rønne og Lundgren.
