Coating af pumper

Hans Andersen Teknologisk Institut,
John Moritzen Jakob Albertsen A/S og
Erik Gudbjerg Lokalenergi Handel A/S

| Serietitel | Lokalenergi 2006:1 |

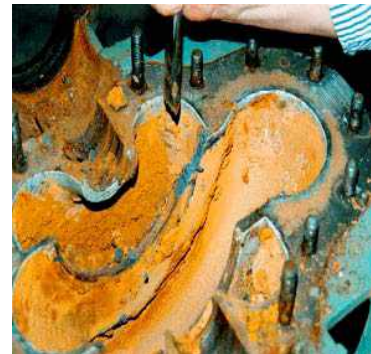
Billede 1: Korroderet pumpehus.
Kilde: Chesterton

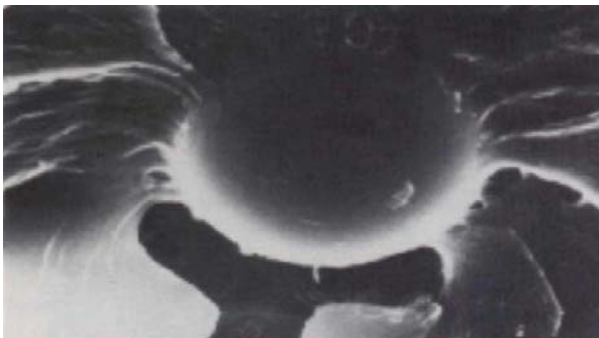
Billede 3: Mikroskopisk billede af epoxybindinger
Kilde: Chesterton

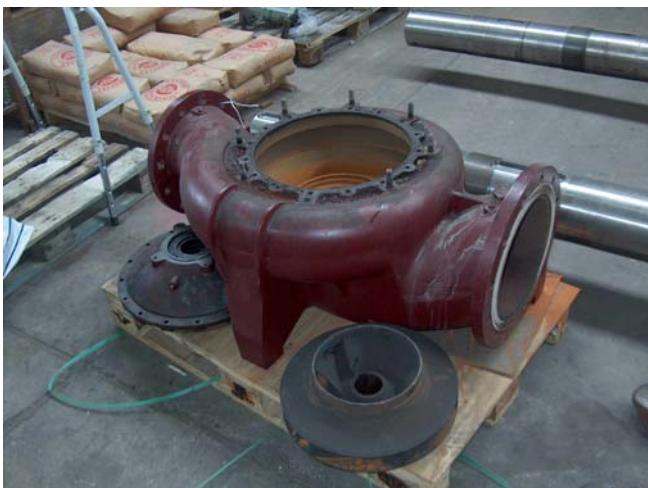
Billede 5: Pumpe og løbehjul ankommer på palle til serviceværksted for coating.

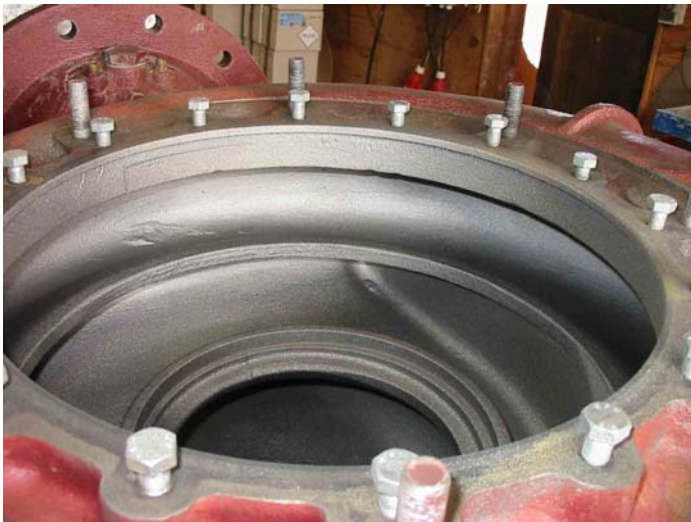
Billede 6: Sandblæst pumpehus til renhedsgrad Sa2½ til Sa3.

Slidring er fjernet, og skruehuller er afdækket med løse bolte.

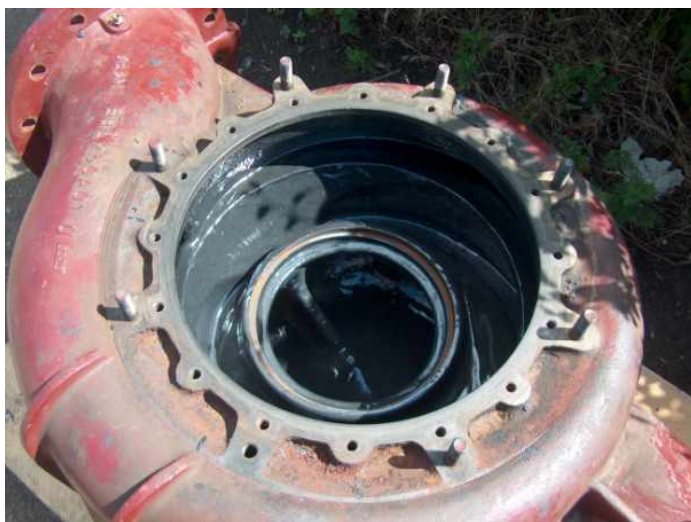
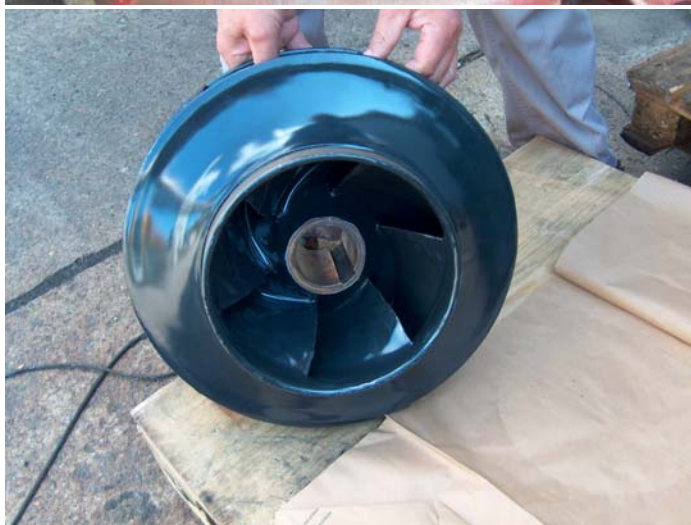
Billede 7 og 8: Pumpehus og løbehjul til en fjernvarmepumpe. Her ses de efter den færdige coating med komposit i 800 µm lag-tykkelse. Slidringen og pakkeflader må normalt ikke coates af hensyn til pasningerne her. Er coating heraf alligevel nødvendigt pga. slid, er en maskinel efterfølgende bearbejdning af kompositten ligeledes nødvendig Bemærk komposittens meget glatte overflade, som i forhold til pumpens og løbehjulets oprindelige sandstøbte overflade reducerer friktion og pågroning betydeligt.

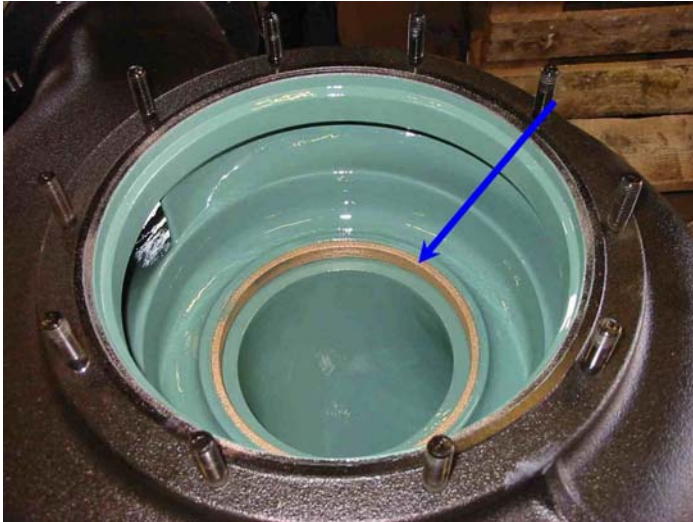
Billede 9: Coated pumpe med ucoatet slidring (blå pil).
Kilde: Jakob Albertsen A/S

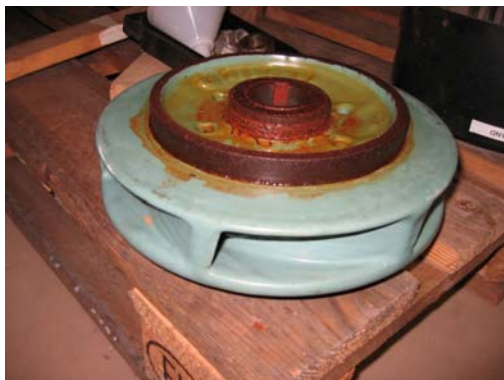
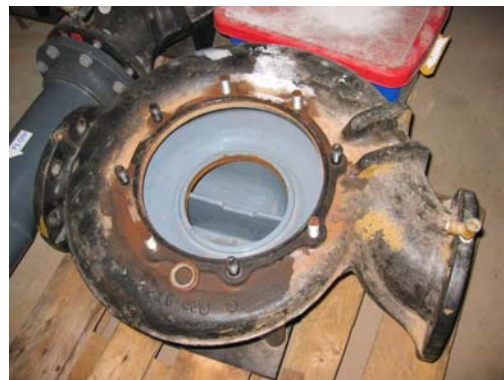
Billede 10: Løber og pumpehus coatet med ARC S2 efter 8 måneders drift i klorvand.

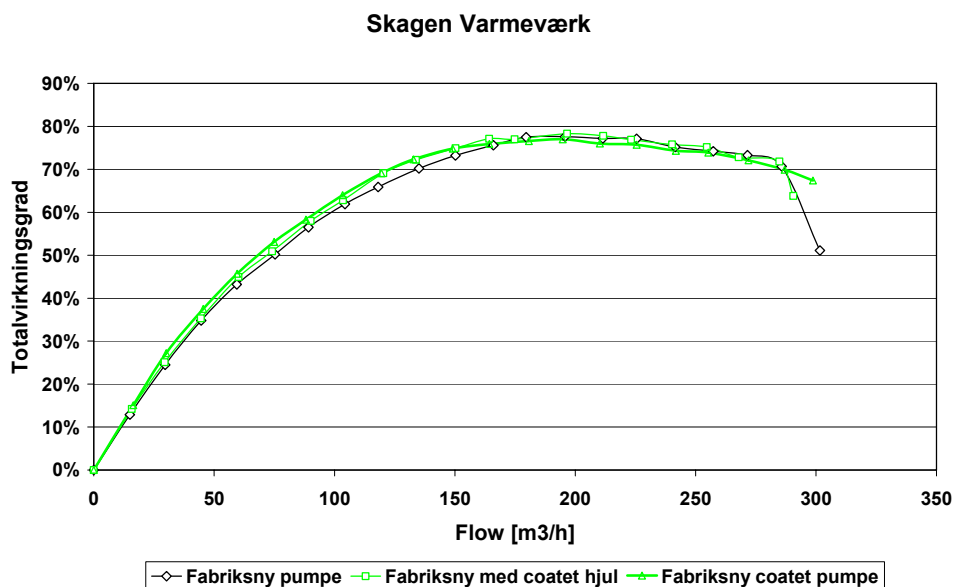
- fabriksny pumpe ucoatet
- fabriksny pumpe coatet løber (855 HT)
- fabriksny pumpe coatet løber og hus (855 HT)

Figur 10: Kurver over virkningsgrader fra testresultater.

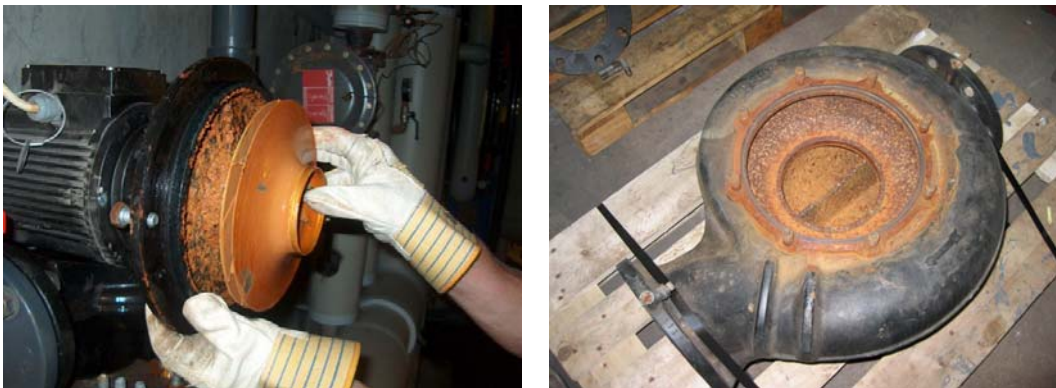
Pumpen pumper klorvand, og på fotografiet nedenfor kan ses, hvorledes miljøet tærer på pumpen efter ca. 10 års drift. Pumpen blev installeret i 1996.

Billede 11: Pumpehus og løber efter drift i klorvand i ca 10 år.

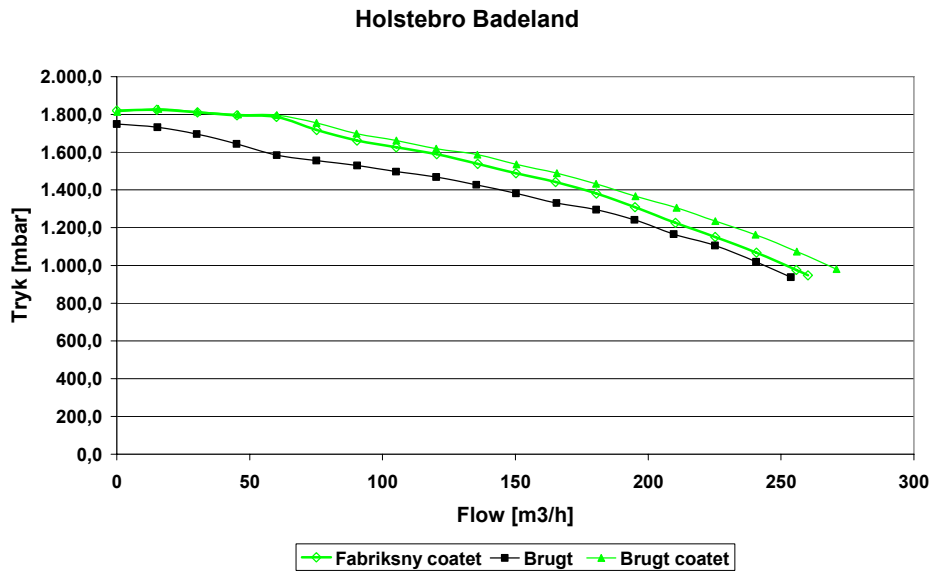
Figur 13: Pumpekurver fra testresultater.
 Kilde: Teknologisk Institut

Kurvesættet viser en markant forbedring ved at coate den slidte pumpe, hvad angår såvel effektivitet som ydeevne. Rent faktisk er det muligt at bringe pumpen tilbage til et niveau, der ligger på højde med en ny coatet pumpe.

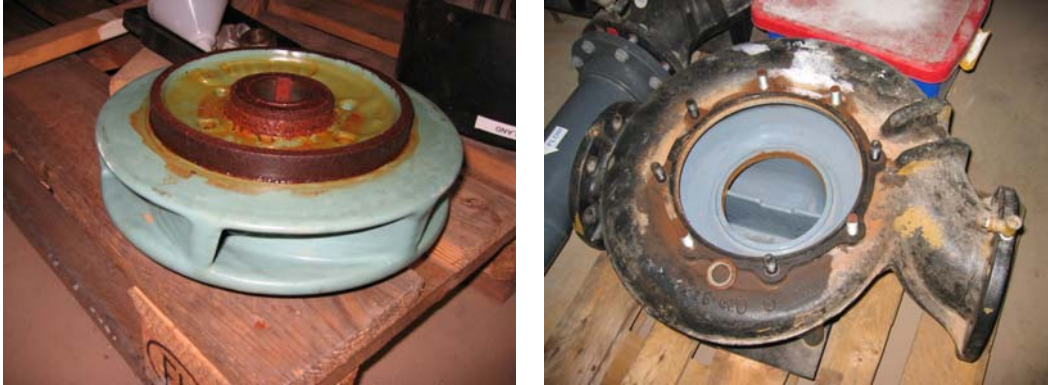
Inden projektet er helt afsluttet, har de haft nedbrud pga. motorfejl, og der er derfor billeder af coatingen efter af have været i drift i 8 måneder. Coatingen ser ud til at have fin modstandsdygtighed over for klorvandet, uden at dette dog er underbygget af test.

Billede 12: Coated løber og pumpehus efter 8 måneders drift.

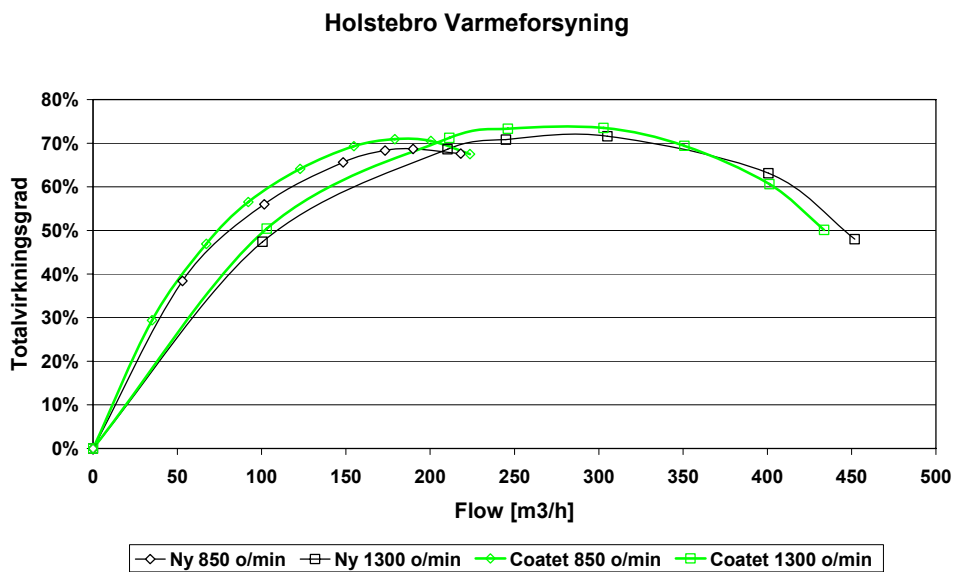
- ucoatet og coatet – 850 omd./min
- ucoatet og coatet – 1150 omd./min
- ucoatet og coatet – 1300 omd./min
- ucoatet og coatet – 1445 omd./min

Figur 17: Kurver over virkningsgrader fra testresultater.

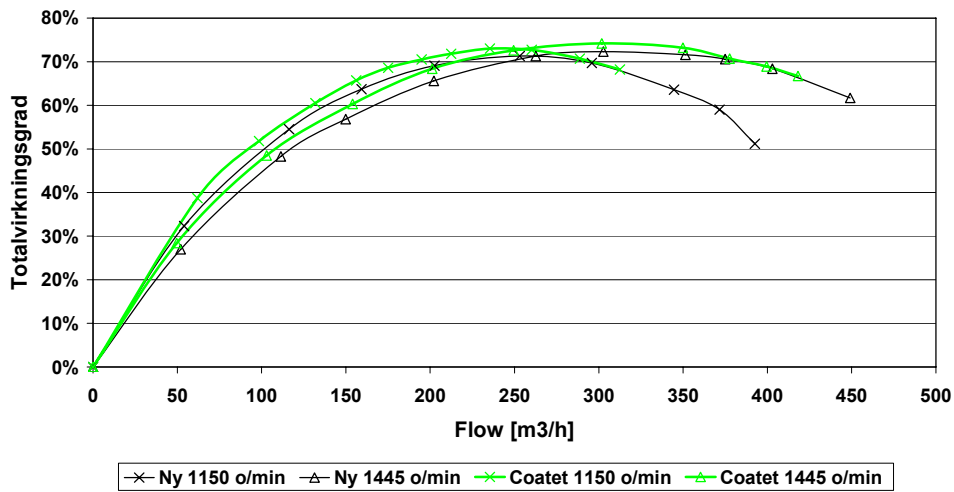
Figur 18: Kurver over virkningsgrader fra testresultater.
Kilde: Teknologisk Institut

Tendensen er den samme ved alle omløbstal. Der kan ses en positiv indflydelse på pumpens virkningsgrad, selvom det er en ny pumpe samtidig med, at pumpen mister lidt af sin dydeevne i den høje del af flowområdet.

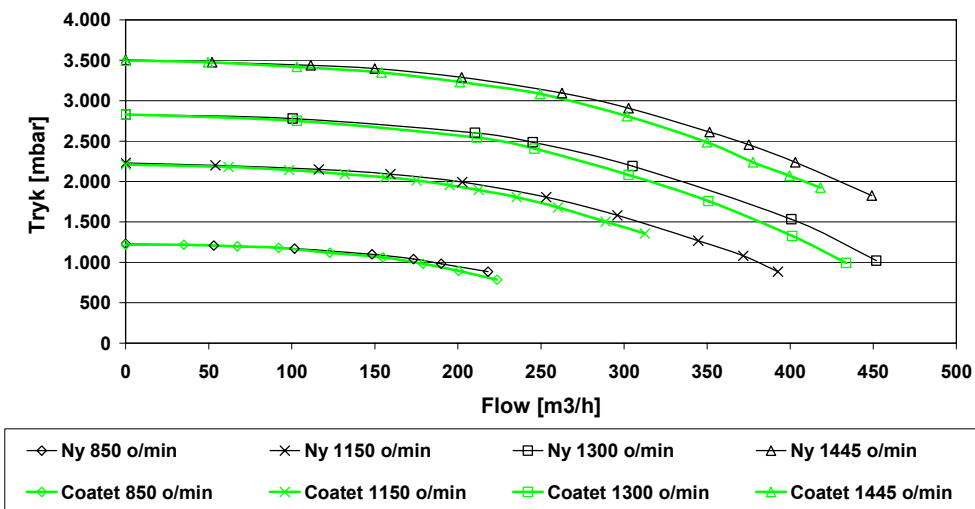
Figur 19: Pumpekurver fra testresultater.
Kilde: Teknologisk Institut

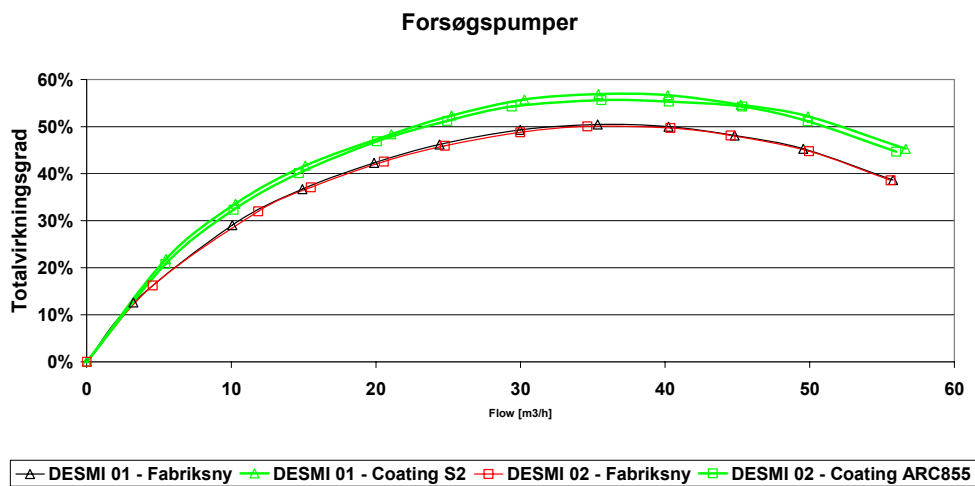
- DESMI 1 i ucoatet tilstand
- DESMI 1 coatet med ARC S2
- DESMI 2 i ucoatet tilstand
- DESMI 2 coatet med ARC 855

Figur 20: Kurver over virkningsgrader fra testresultater.

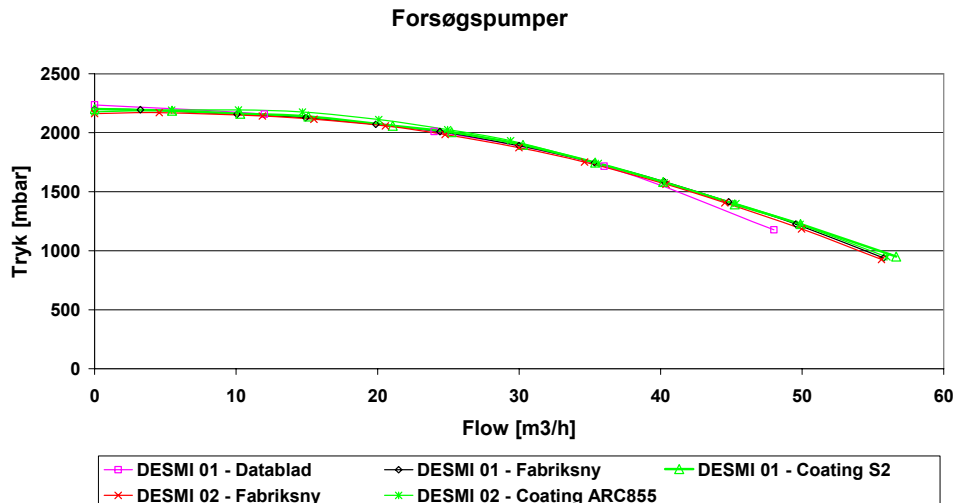
Figur 21: Kurver over virkningsgrader fra testresultater.
