TEKNOLOGISK
INSTITUT

Tuborg havnevej 19 Energigennemgang

DEAS A/S
Dirch Passers Allé 76
2000 Frederiksberg

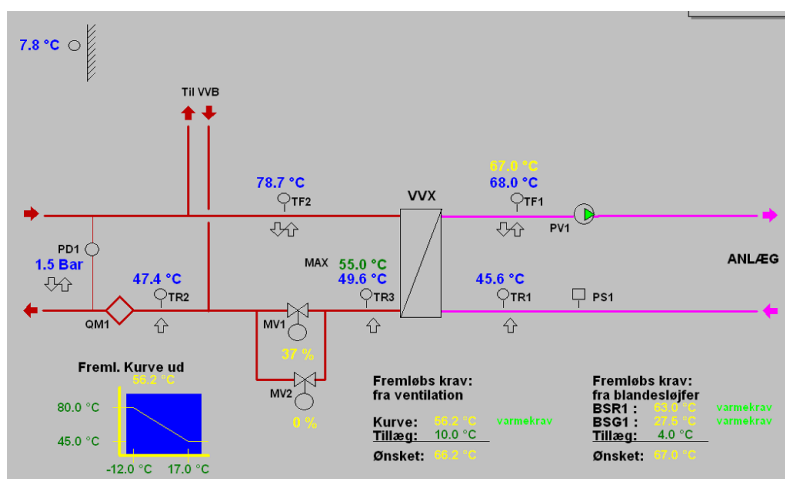
Figur 2 - CTS billede af varmeanlæg

Der er indirekte fjernvarme, se Figur 2, med blandesløjfer til hver fløj samt til ventilationsanlæggene. Bygningen opvarmes vha. konvektorgrave langs facadevinduerne. Disse er monteret med motorventiler, som er koblet til zonestyringerne på de enkelte kontorer. Foyeren er opvarmet med gulvvarme. Der anvendes natsænkning på fremløbstemperaturen til konvektorerne med 10°C parallelforskydning af varmekurven. Normaldriften er mandag-fredag kl. 5-18.

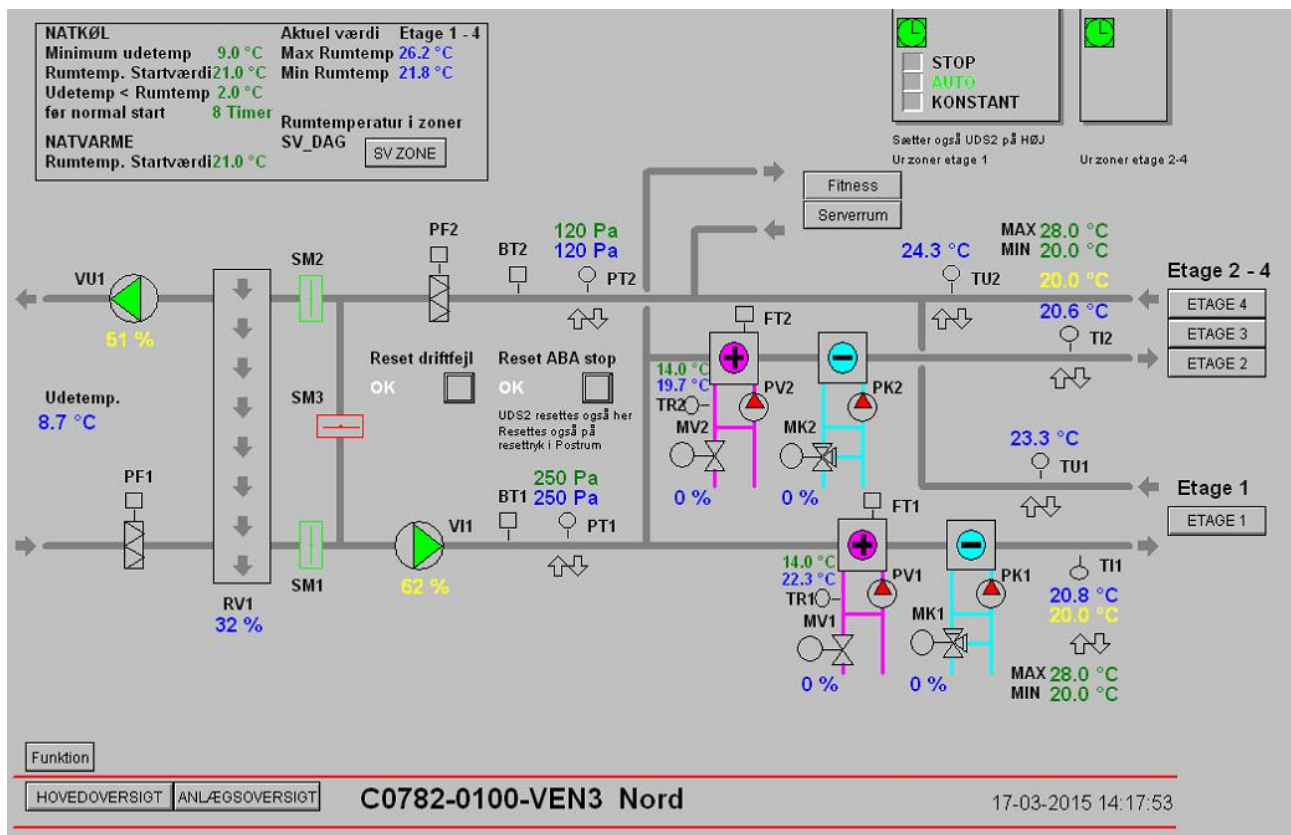
Figur 15 - Ventilationsanlæg til nordfløjen

Anlæg 3 (VEN03) - ventilerer nordfløjen, se anlæggets oversigtsbillede Figur 15 i bilag.

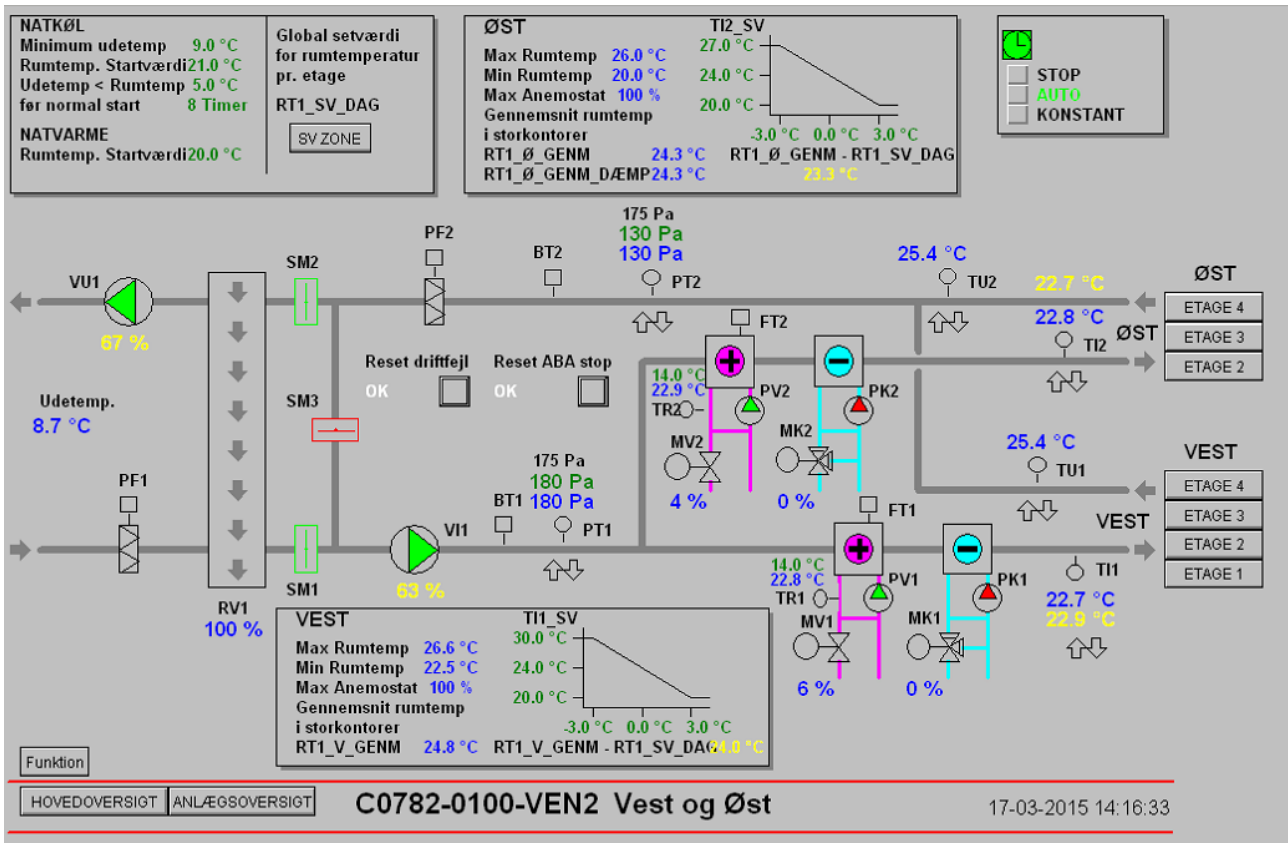
Figur 20 - Ventilationsanlæg til vest/øst-fløjen

Anlæg 2 (VEN02) - ventilerer øst- og vestfløjen og er med separate varme- og køleflader til hver fløj, se oversigtsbillede Figur 20 i bilag.

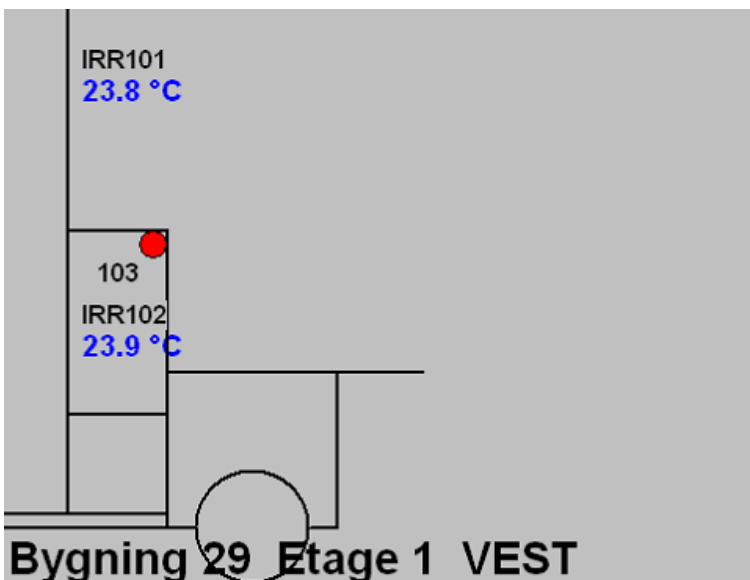
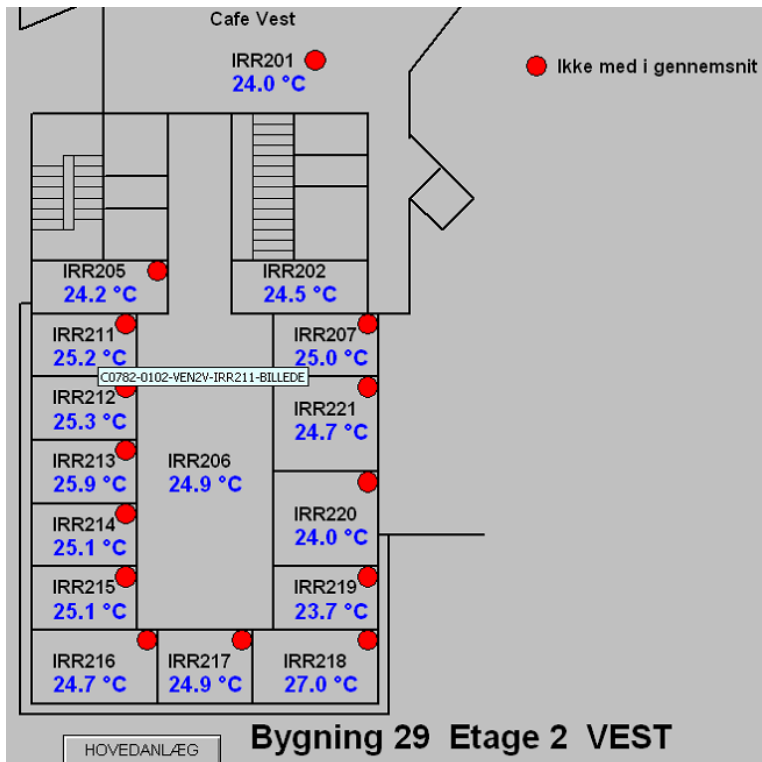
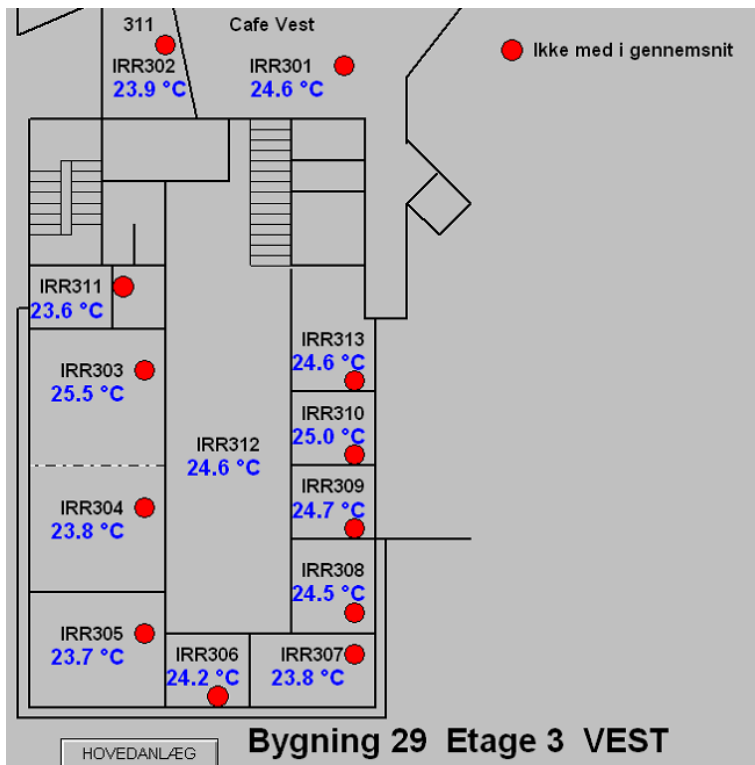
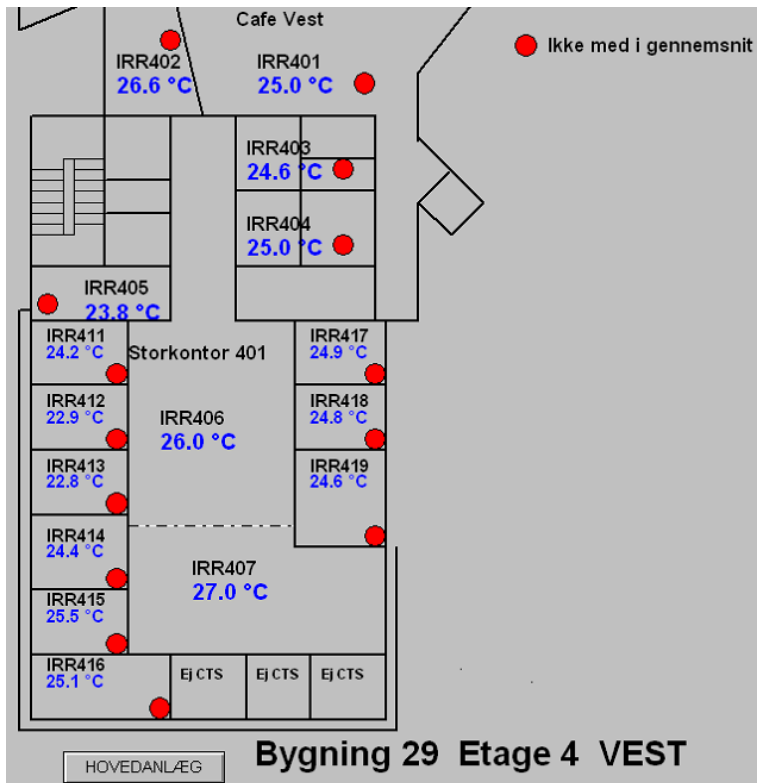
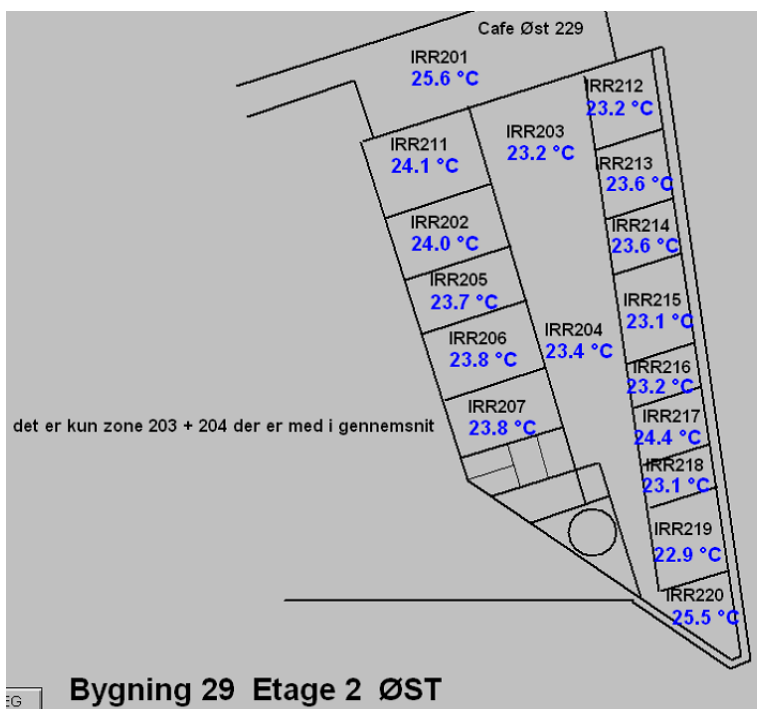
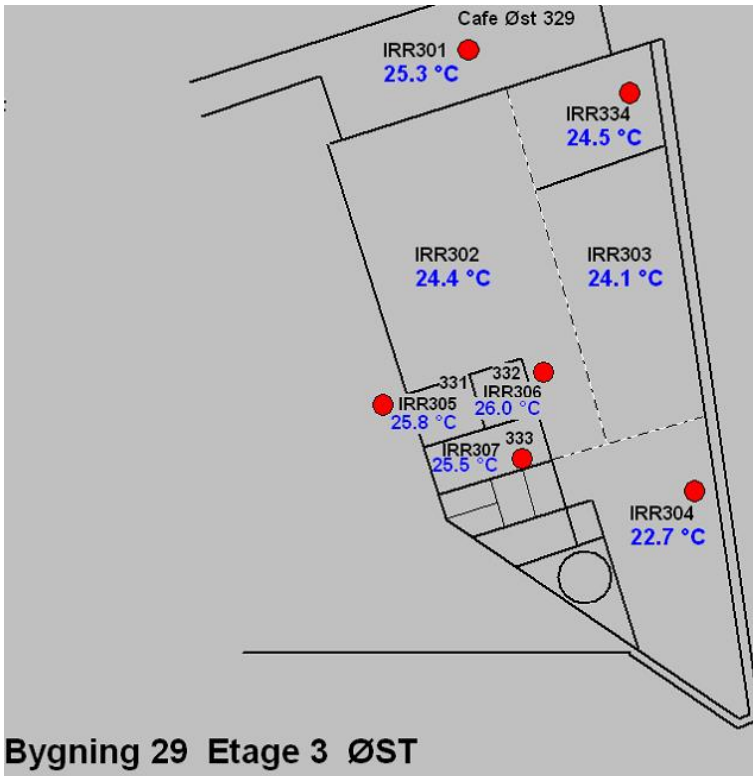
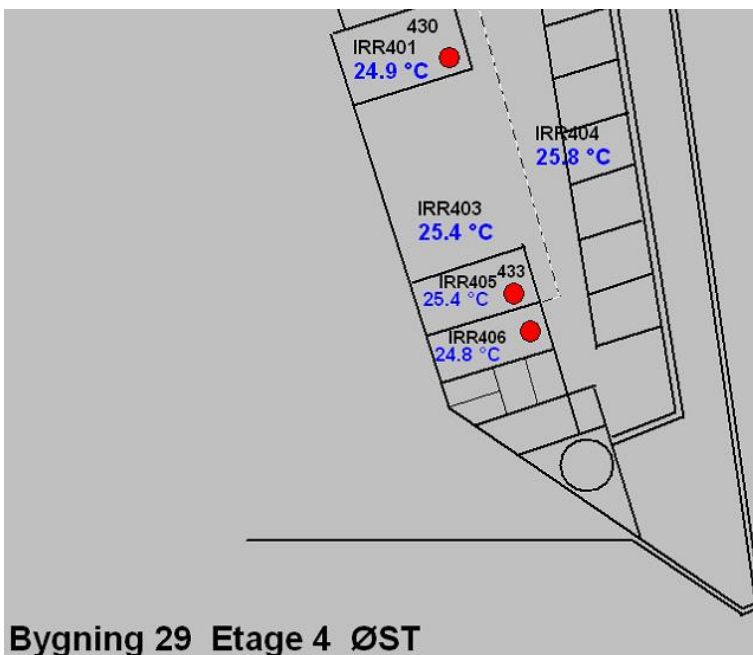
Øst/vestanlægget styres ud fra den gennemsnitlige rumtemperatur i hver fløj. Som det ses på Figur 21 til Figur 27 (bilag) er det kun meget få følere som indgår i beregningen, og hovedsageligt kun følerne i storkontorerne. Den ønskede indblæsningstemperatur er beregnet ud fra lokaler, hvor det estimeres at kun ca. 20% af de ansatte opholder sig.
