SBI 2018:12

BOLIG+ energineutrale etageboliger

Måling og evaluering

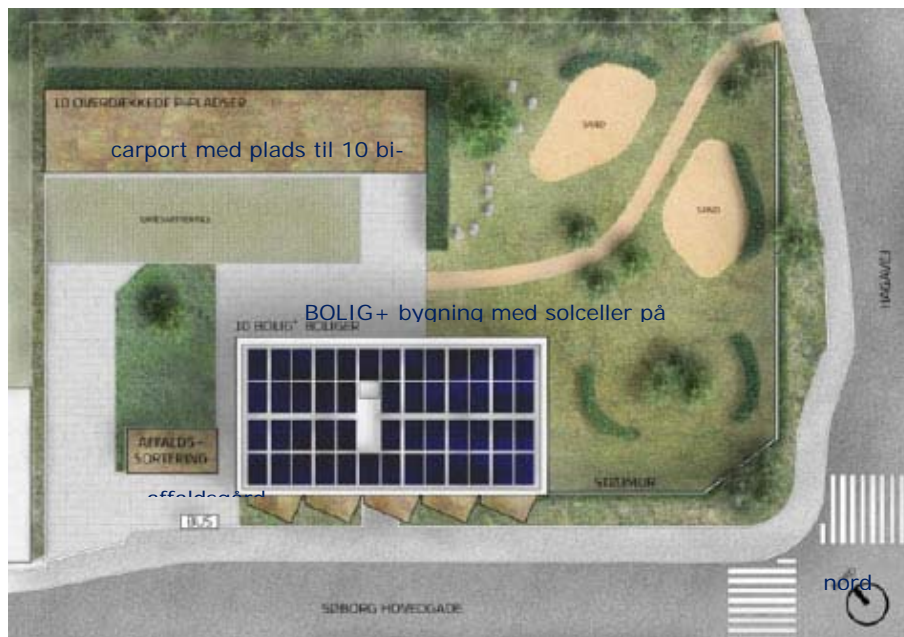
Figur 3.3 Plantegning over BOLIG+ bebyggelsen (TEAM+).

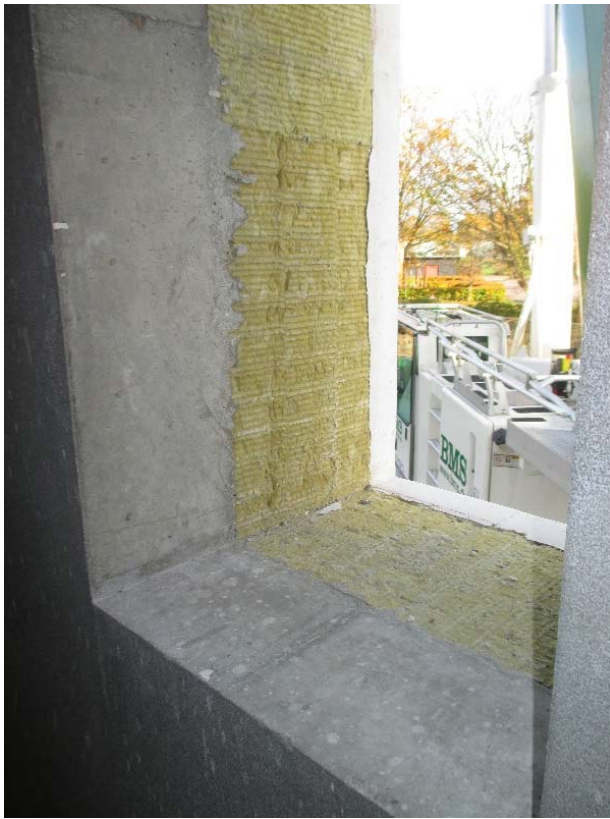
Figur 3.6 Vinduesåbning i et vægelement.

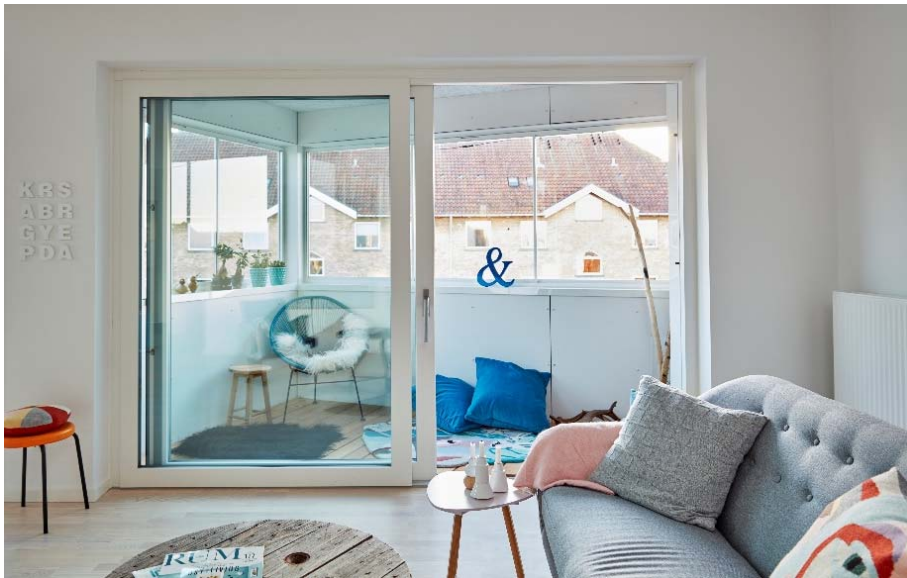
Figur 3.8 Skydedør mod inddækket altan. © Realdania Byg.

Huset er udført med store vinduer for at opnå et godt dagslys i rummene (figur 3.7), men af hensyn til risiko af overophedning af boligerne er partiene ikke gjort større end nødvendigt for lysindtag. Dog er der et relativt stort glasareal i skydedørsparti imellem stuen og den lukkede altan, hvilket kun kan forsvares pga. altanens solafskærmende effekt, samt mulighed for naturlig ventilering af altanen (figur 3.8).

På grund af støj fra Søborg Hovedgade (se placering af altanerne i figur 3.4 og figur 3.5) forlangte Gladsaxe kommune, at altanerne skulle være inddækkede (figur 3.8). For at modvirke at altanerne bliver anvendt til opvarmet opholdsrum i fyringssæsonen, er altanerne bevidst designet med et rå look, der indbyder mindre til ophold i kolde perioder. Altanerne er monteret udvendigt på vægelementerne som et metalskelet (figur 3.9).

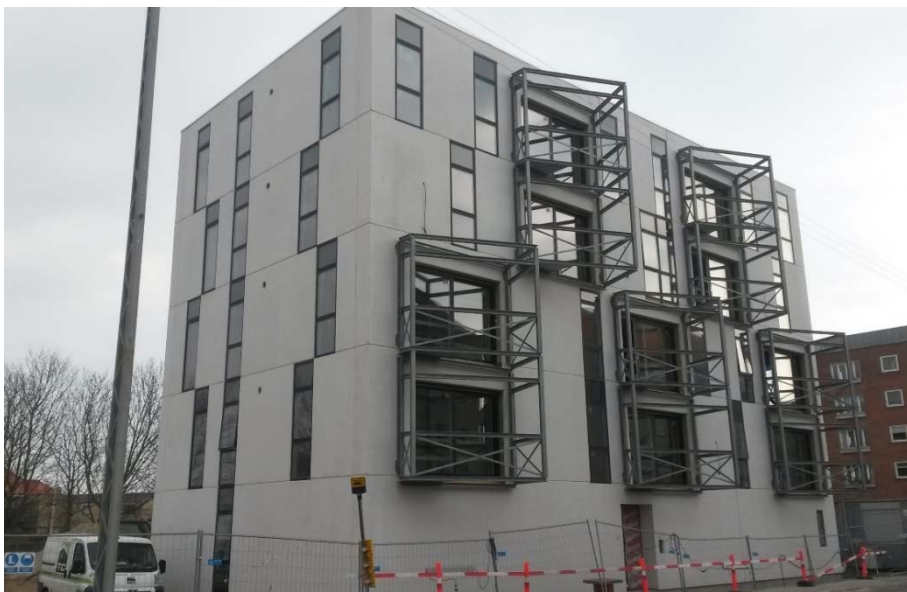
Figur 3.9 Altanerne er opbygget af et metalskelet monteret udvendigt på vægelementerne.

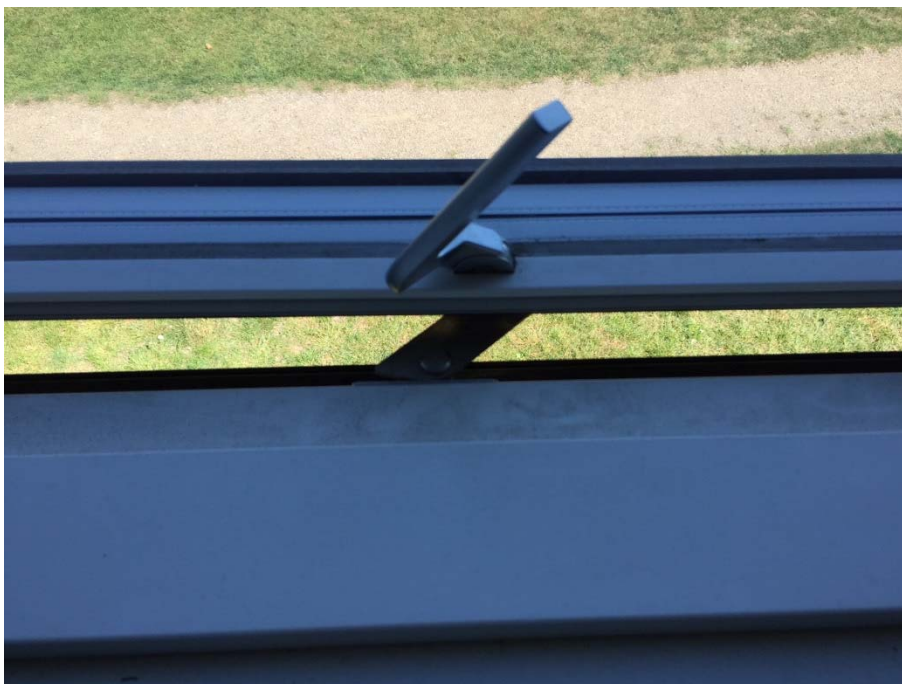
Figur 3.11 Et vindue åbnet i tyverisikret stilling.

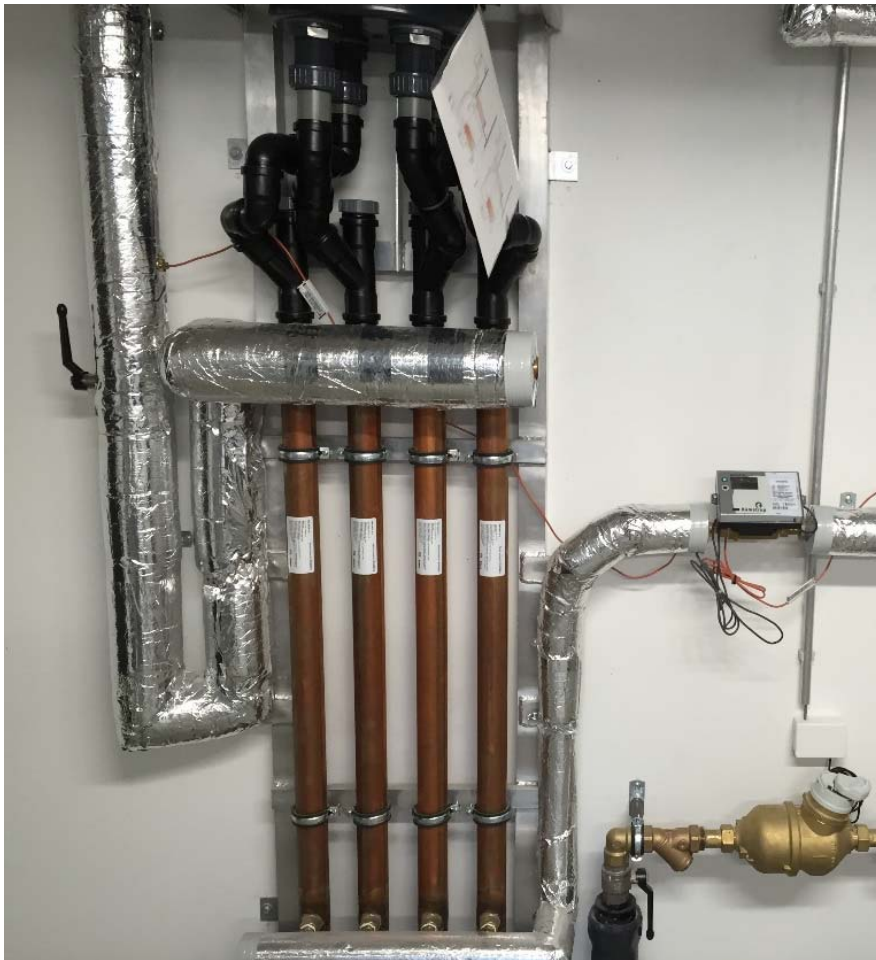
Figur 3.14 Varmegenvinding på det grå spildevand.

Badevandet løber særskilt via isoleret afløb til kælderen, hvor varmen genvindes via en Recoh multivert (Q Blue 2018) fra Hei-Tech (figur 3.14). Det betyder, at varmen fra badevandet overføres til det kolde vand med en opgivet virkningsgrad på ca. 60 %. Med denne teknik forventedes det, at ca. 30 % af energiforbruget til brugsvandsopvarmning ville blive sparet.

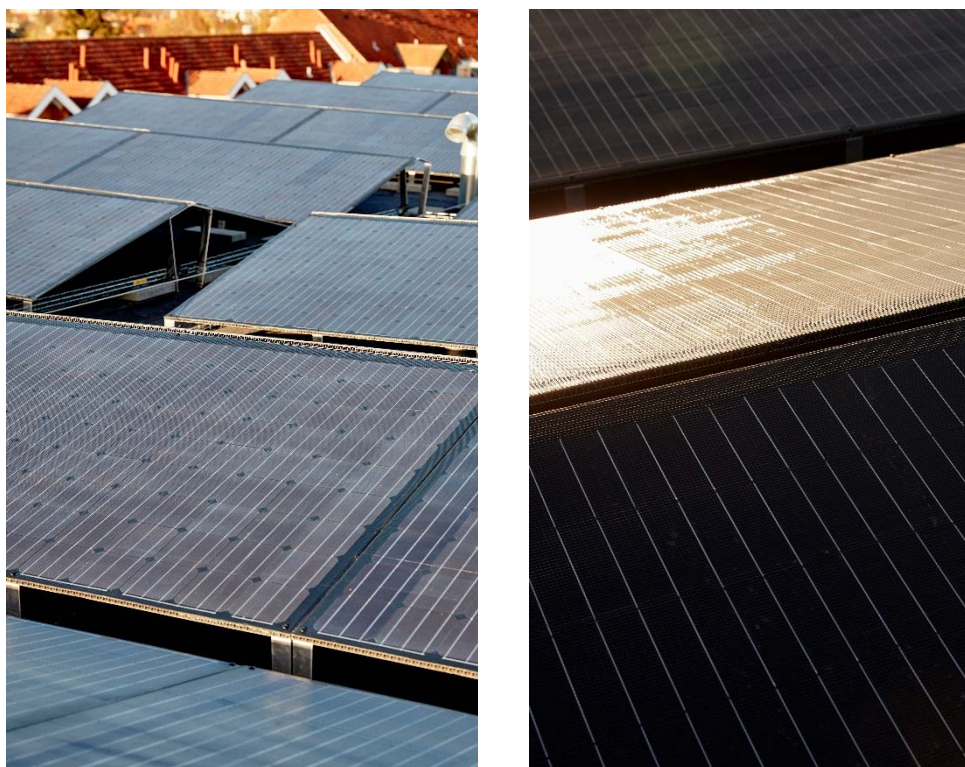
Figur 3.15 Solcelle-panelerne på taget er placeret ryg mod ryg. © Realdania Byg.

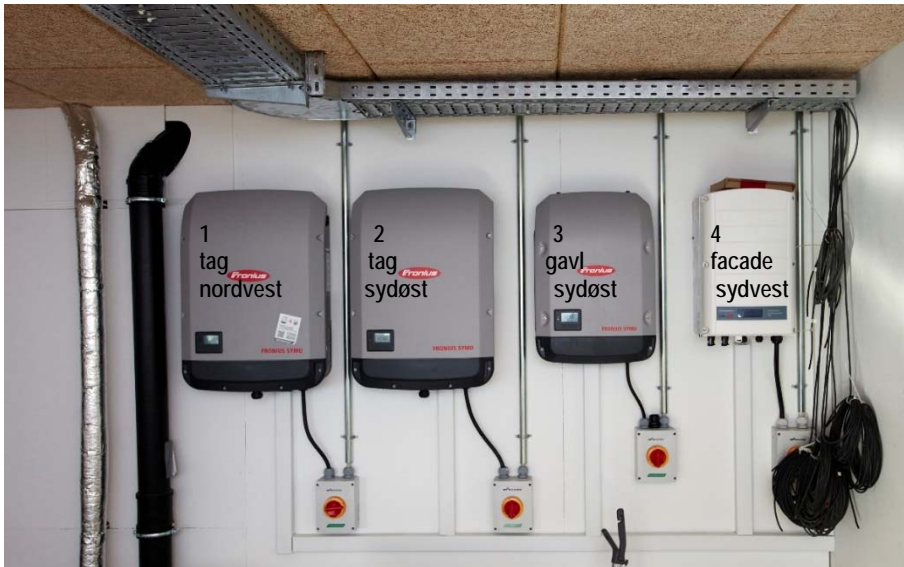
Figur 3.16 Solcelleanlæggenes fire invertere placeret i serviceetagen.

de har en beregnet årlig produktion på ca. 26.000 kWh. De er koblet på to Fronius invertere på 12,5 kW hver, som ses til venstre i figur 3.16.

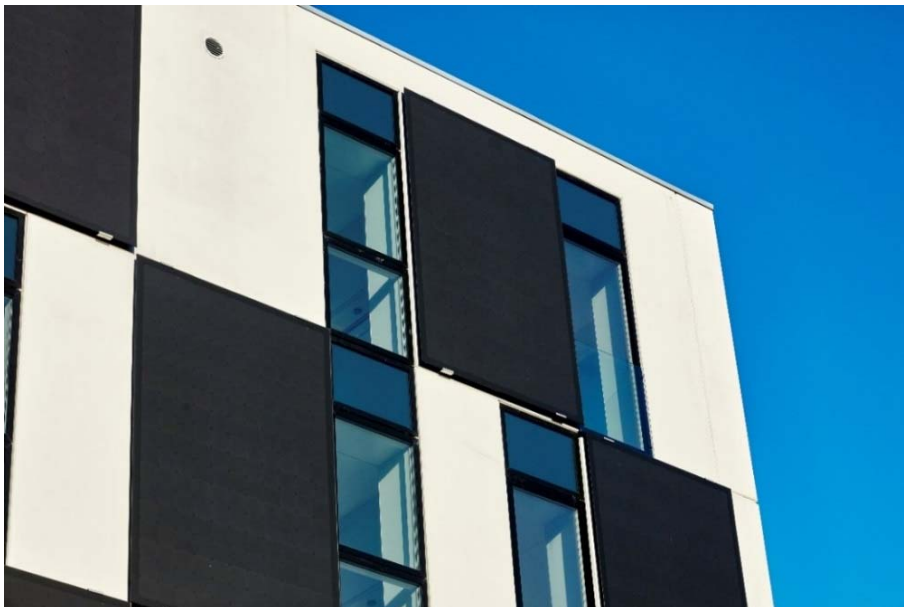
Figur 3.17 De store solcellepaneler på gavlen.

Da de største paneler har et areal på 5,7 m², har det været nødvendigt at udvikle et nyt ophængningssystem. Systemet er af hensyn til brandmodstand udført i stål (rustfrit), og af æstetiske årsager er montagesystemet udført som et rammeløst system, der bortset fra nogle ekstra sikringsbeslag er helt skjult, når elementerne betragtes forfra (figur 3.17).

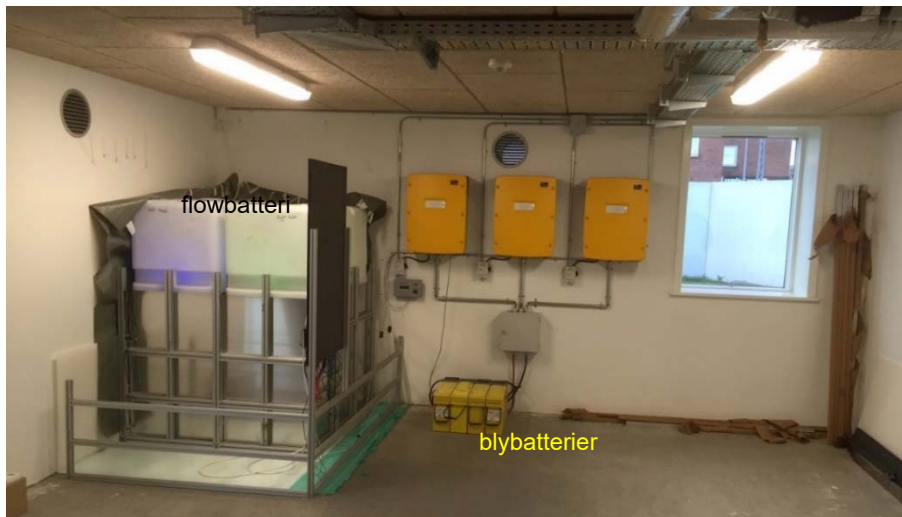
Figur 3.18. Flowbatterier under montage i bygningens serviceetage. Blybatteriet er til midlertidig brug i forbindelse med installation og indkøring af flowbatteriet.

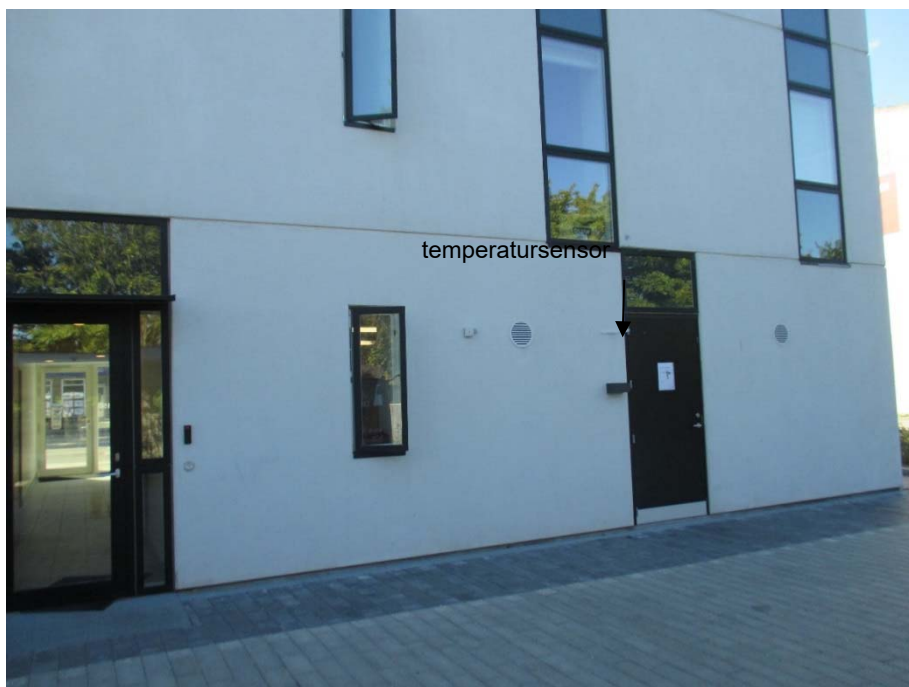
Figur 4.3 Placeringen af udeluft temperatursensoren.

- temperaturen i toppen af brugsvandsbeholderen
- fremløbstemperaturen til radiatorsystemet
- udetemperatur. Udeluft temperatursensoren var placeret på den nordøst vendte facade som vist i figur 4.3.

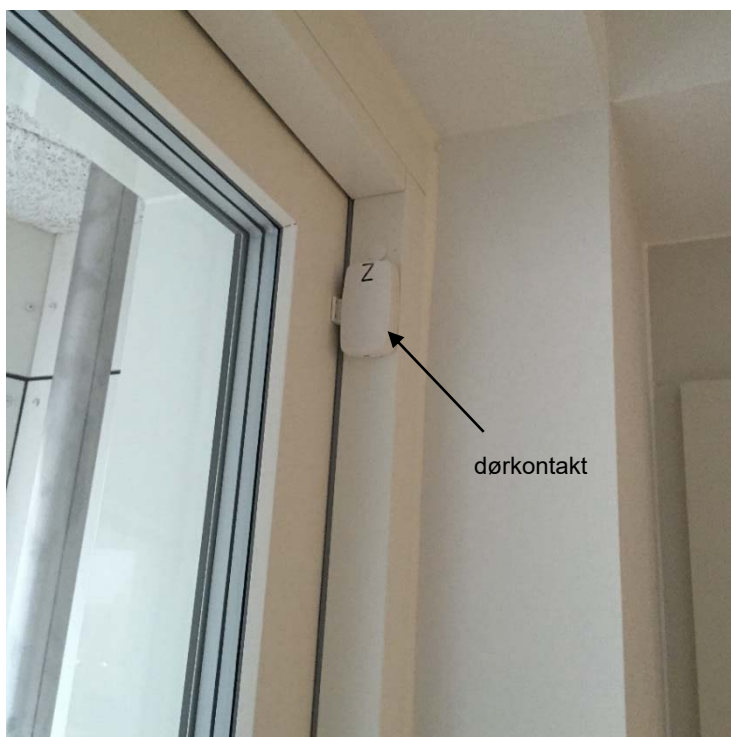
Figur 4.4 Kontakt til detektering af åbning og lukning af altandør.

Til BOLIG+ måleprojektet udviklede zensehome en trådløs kontakt, der kan detektere, hvornår og hvor længe altandøren har været åben (figur 4.4).

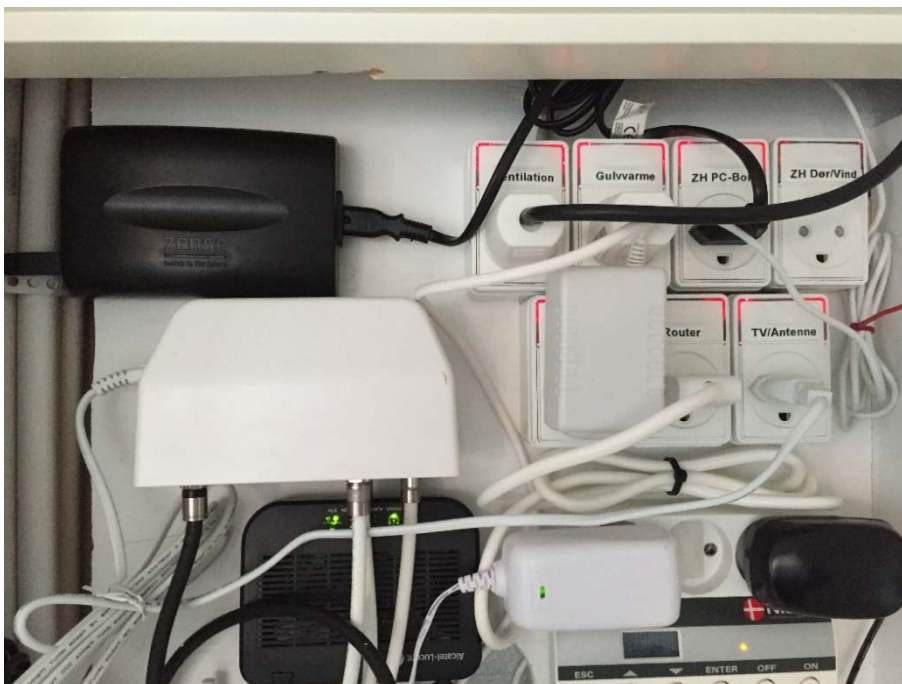
Figur 4.5 zensehome stikkontakter i teknikrummet i en af lejlighederne.

Figur 4.5 viser zensehome stikkontakterne i et teknikrum i en af lejlighederne. Elforbruget for zensehome stikkontakterne lagres hvert 15. minut.

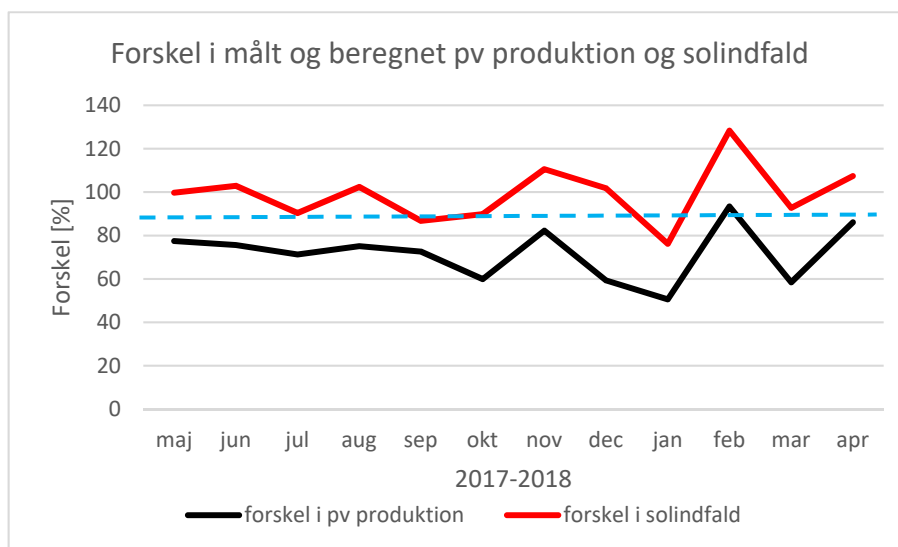
Figur 5.8 Den målte elproduktion og solindfald i forhold til den projekterede el produktion og solindfaldet i Be10.

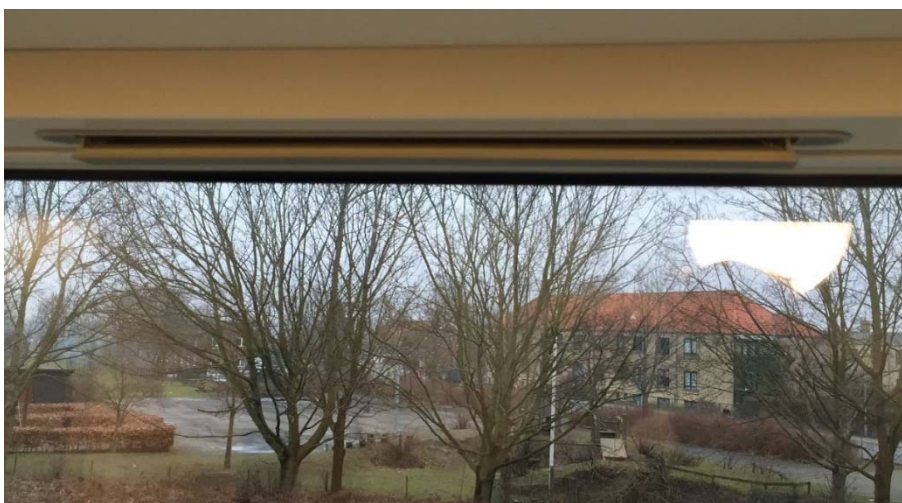
Figur 5.14 Udeluftventil i toppen af et af vinduerne i trappegangen.

Ved projekteringen af BOLIG+ blev den gennemsnitlige volumenstrøm gennem ventilationsanlæggene vurderet til at blive 0,32 l/s/m², mens infiltrationen var sat til 0,07 l/s/m². Trappegangen er naturligt ventileret med udeluftventiler i toppen af de fire vinduespartier i opgangen (figur 5.14). I beregningerne blev der antaget et gennemsnitligt luftskefte i trappegangen på 0,3 l/s/m².

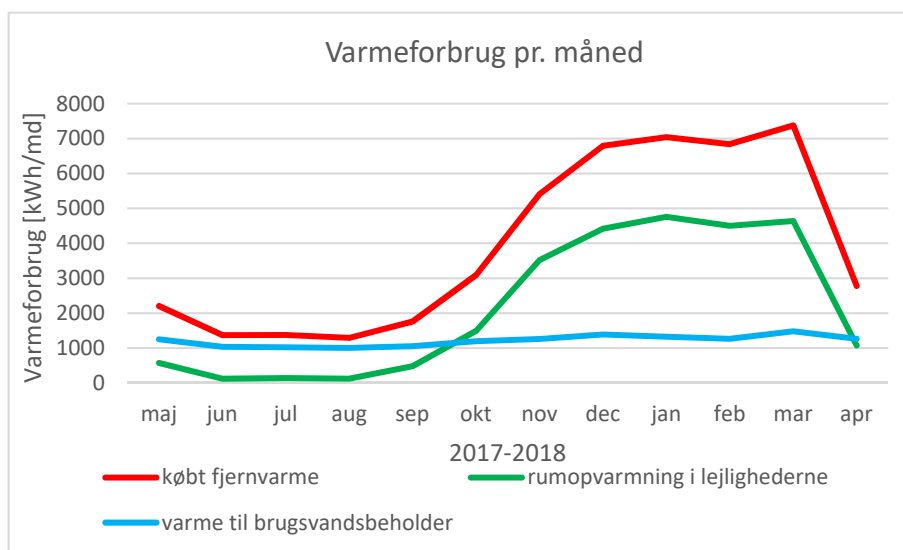
Figur 5.20 Månedlig købt fjernvarme, lejlighedernes energiforbrug til rumopvarmnings (ekskl. rørtab) og varmen tilført brugsvandsbeholderen.

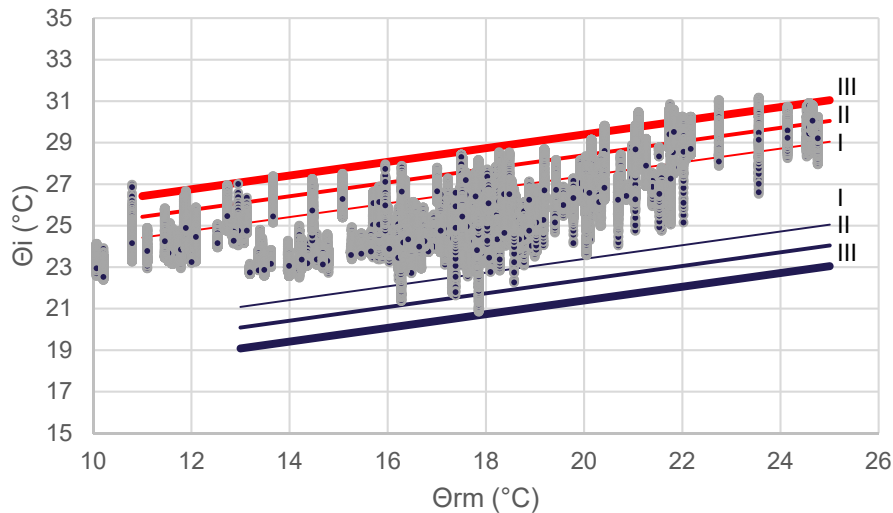
Figur 6.7 Eksempel på femminutters værdier af rumtemperaturen i stuen som funktion af den rullende middelværdi af udetemperaturen i én af lejlighederne. Værdierne er fra april-september 2017 og april-juli 2018.
